# La vegetación en la evolución de playas arenosas. El caso de la costa uruguaya.

D. Panario, O. Gutiérrez

UNCIEP (Unidad de Ciencias de la Epigénesis), Facultad de Ciencias - Universidad de la República, Iguá 4225, piso 11, Montevideo - Uruguay.

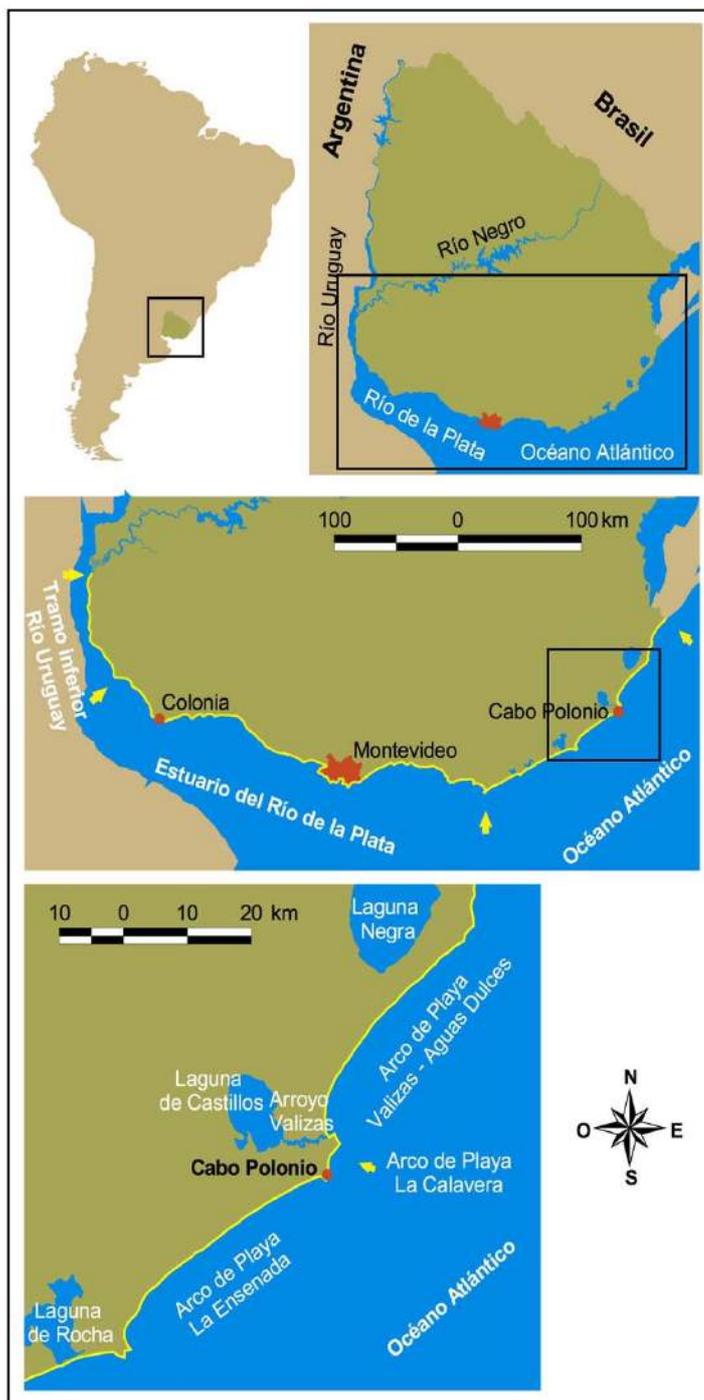
**Figura 1.** Ubicación de la zona de estudio. En la cartografía se ve la distribución de los ambientes representativos de la costa uruguaya, y en particular, la ubicación de los arcos de playa vinculados al Cabo Polonio.

Dada la escasez de estudios científicos previos, el equipo comenzó haciendo un relevamiento de situaciones, tomando extensas áreas de ambientes representativos de la costa uruguaya (**Fig. 1**):

El arco de La Ensenada de 46 km de largo (ver **Fig. 1**), forestado en un tramo cercano al Polonio con *Acacia trinervis* en las proximidades del cordón dunar (ver ubicación de la cortina forestal en **Figura 8**), produjo inicialmente la generación de un segundo cordón por delante del primero, y en la medida en que los árboles crecieron en altura, un tercer cordón con la consiguiente ampliación de la playa. En una segunda instancia, la playa que había perdido su alimentación desde el sistema dunar por efecto de la barrera forestal, llegó a un punto crítico de pérdida de arena por deriva litoral, y el mar alcanzó a los cordones, los que fueron eliminados, y la playa fue erosionada hasta el nivel de la freática. Este proceso conllevó un agudo retroceso de la línea de costa, que se extiende hacia el SW al menos por más de 20 km (**Fig. 13**). Es de señalar, que la

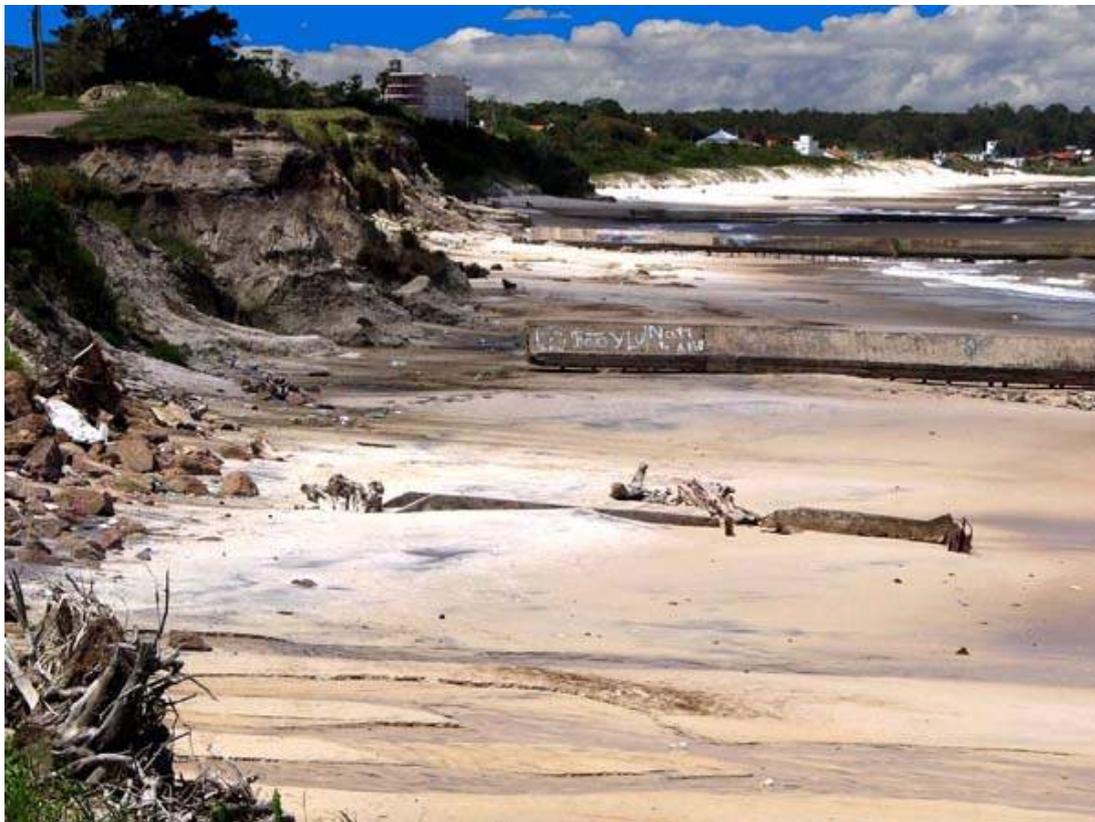
**Figura 2.** En el Balneario Las Vegas (cercano a Montevideo), se ejemplifica como eliminado el cordón dunar por efecto indirecto de la forestación, se produce el retroceso de la línea de costa, el cual intentó ser paliado con la construcción de espigones, que agravaron el proceso. Por detrás, la costanera comienza a desmoronarse. (Fotografía: Dr. Augusto Pérez Alberti).

Sin embargo, otras interacciones playa-vegetación han sido menos estudiadas, y son fundamentales para entender los cambios producidos. El tránsito de vehículos o personas ha sido suficiente, en muchos casos, para degradar la vegetación, con la consecuente destrucción (total o parcial) del cordón dunar. Cuando por detrás existen antiguos acantilados, la ola los alcanza provocando efectos similares a los de costaneras o edificios (**Fig. 2**).

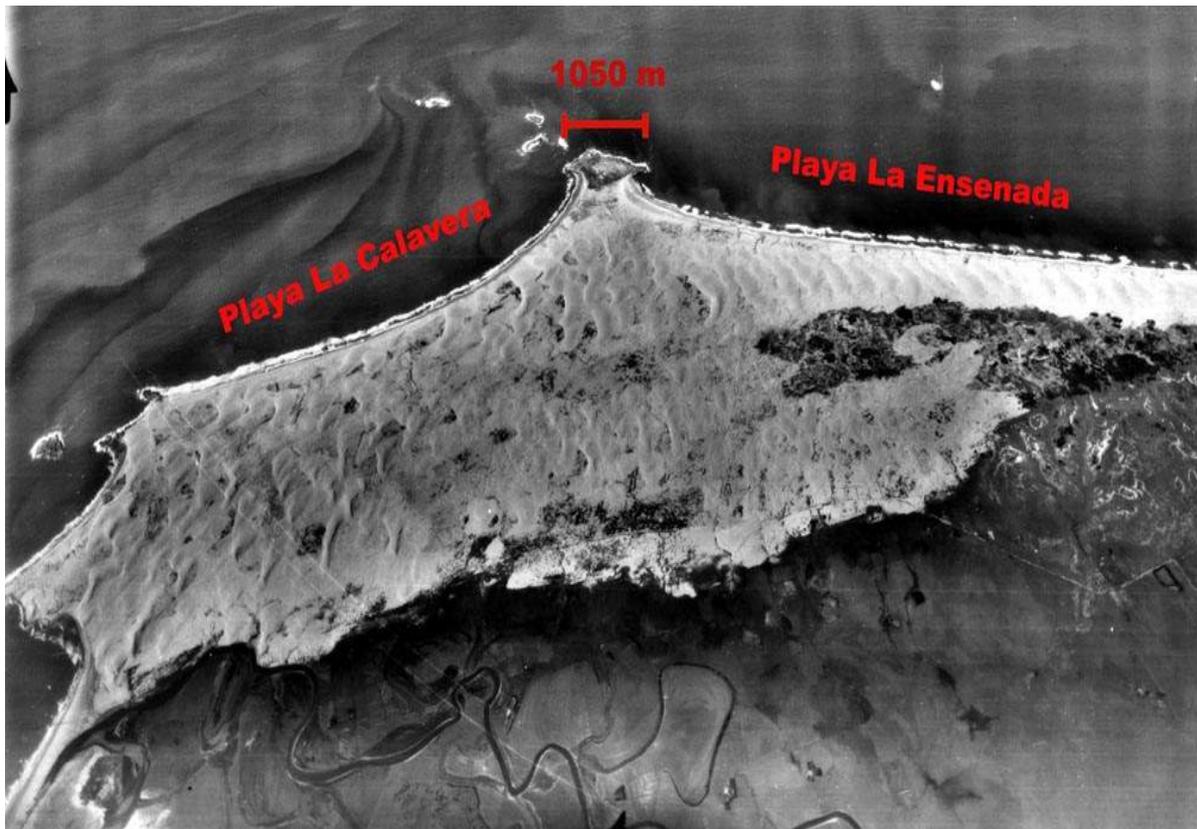
**Figura 3.** Aerofotografía oblicua del vuelo Trimetrogón, año 1943, en ella puede observarse el amplio tren de dunas que cubre el área por detrás del Cabo Polonio. Para dar una idea de magnitud, se indica el ancho máximo del tómbolo rocoso de aproximadamente un kilómetro. (Aerofotografía del Servicio Geográfico Militar, Uruguay).

Según la cartografía y documentación dejada por naturalistas que arribaron a estas costas a partir del siglo XVIII, por detrás de las playas existían extensos campos de dunas activas, sin vegetación arbórea de cierto porte, lo que es confirmado por fotografías aéreas de la década de 1940 (**Fig. 3 y 4**). Seguramente contribuyó a ello la inexistencia de vegetación adaptada a sobrevivir a los fuertes vientos del SW, S y SSE con velocidades que superan los 80 km/hora, durante al menos el 1% del año (Panario y Piñeiro, 1997), fuertemente cargados de aerosol salino. La poca vegetación arbórea nativa existente en la proximidad de la costa, aunque en algunos casos con potencial para alcanzar varios metros de altura, sólo se desarrolla algunos decímetros, presentando su copa acuñada hacia el mar.

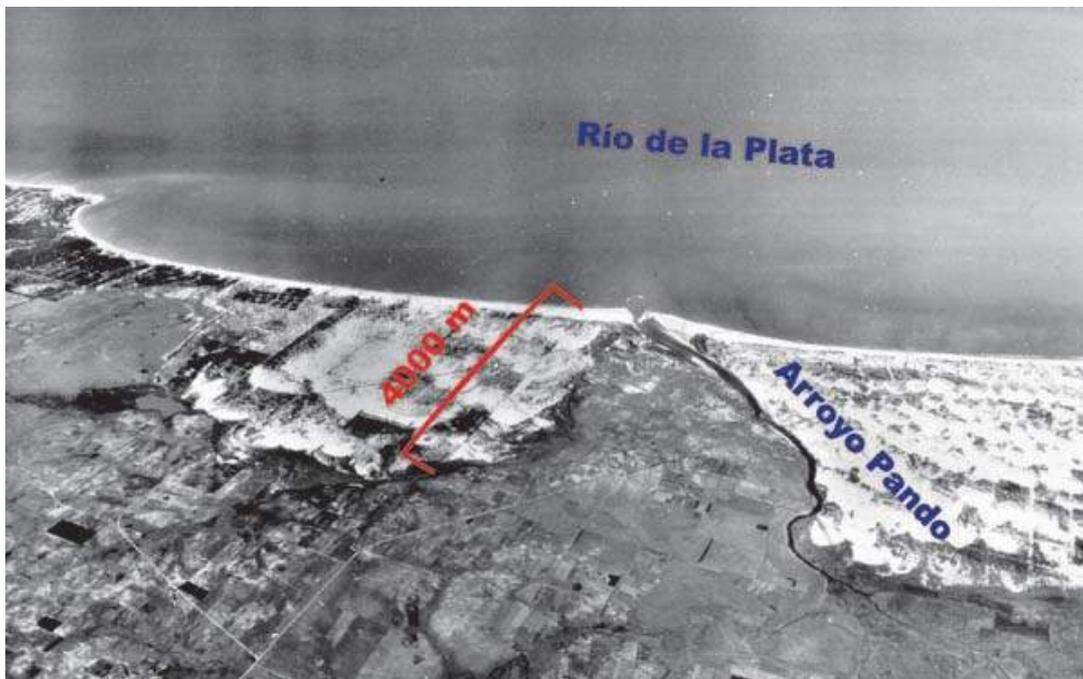
**Figura 4.** Otra vista aérea oblicua del año 1943, donde se aprecian los campos dunares en la desembocadura del Arroyo Pando. En ella se indica con línea roja una medida de referencia, para dar idea de tamaño. (Aerofotografía del Servicio Geográfico Militar, Uruguay).

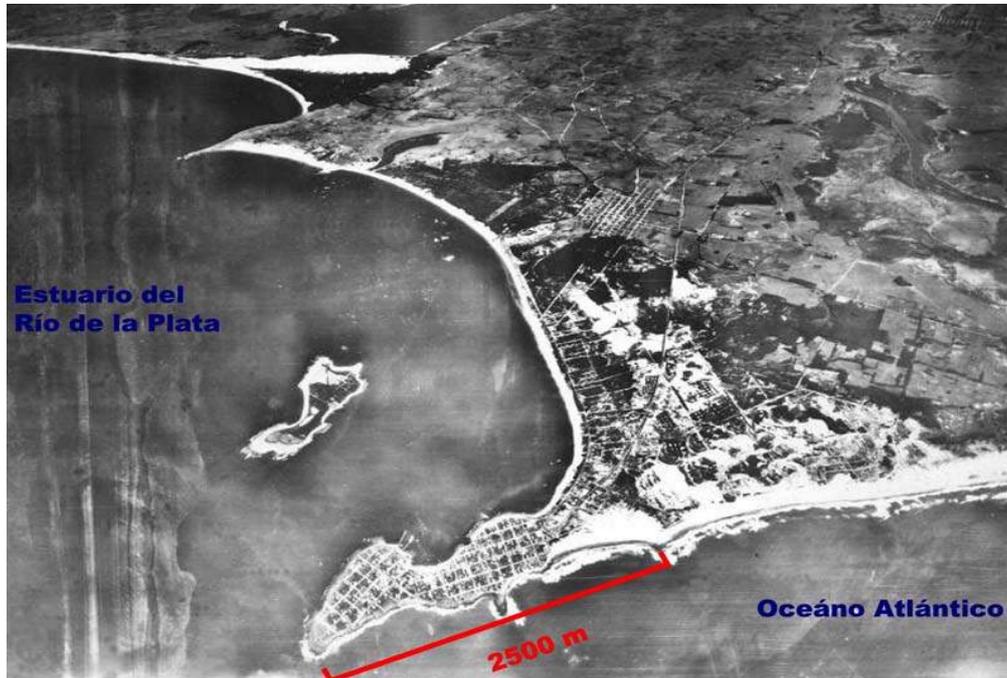
**Figura 5.** Vista panorámica de Punta del Este en el año 1943. Esta península es el límite este del estuario del Río de la Plata. La línea roja indica el largo de la misma como referencia de tamaño de los campos de dunas, que en este sitio ya comenzaban a ser fijados con forestación con especies exóticas (pinos para esta zona), preparándolos para la posterior urbanización. (Aerofotografía del Servicio Geográfico Militar, Uruguay).

La constatación del éxito de las implantaciones forestales y el comienzo de la actividad recreativa sobre la faja costera, intensificó la forestación de las dunas como forma de mejorar el valor inmobiliario de las tierras que hasta la fecha aparecían como improductivas (Lombardi, 1982) (**Fig. 5**). Para facilitar esta operación, se introdujo otra especie que funcionaba como nodriza de la plantación de pinos, la *Acacia trinervis*, la que se naturalizó rápidamente consiguiendo en zonas del estuario medio, colonizar incluso el propio cordón dunar, con el consiguiente resultado de destrucción del mismo al impedir su regeneración tras las tormentas. En efecto, la vegetación arbórea produce una acción de amortiguación o "anteparo" al viento, que impide que la arena eólica alcance el cordón dunar, en tanto no impide que sea alcanzado por las olas.

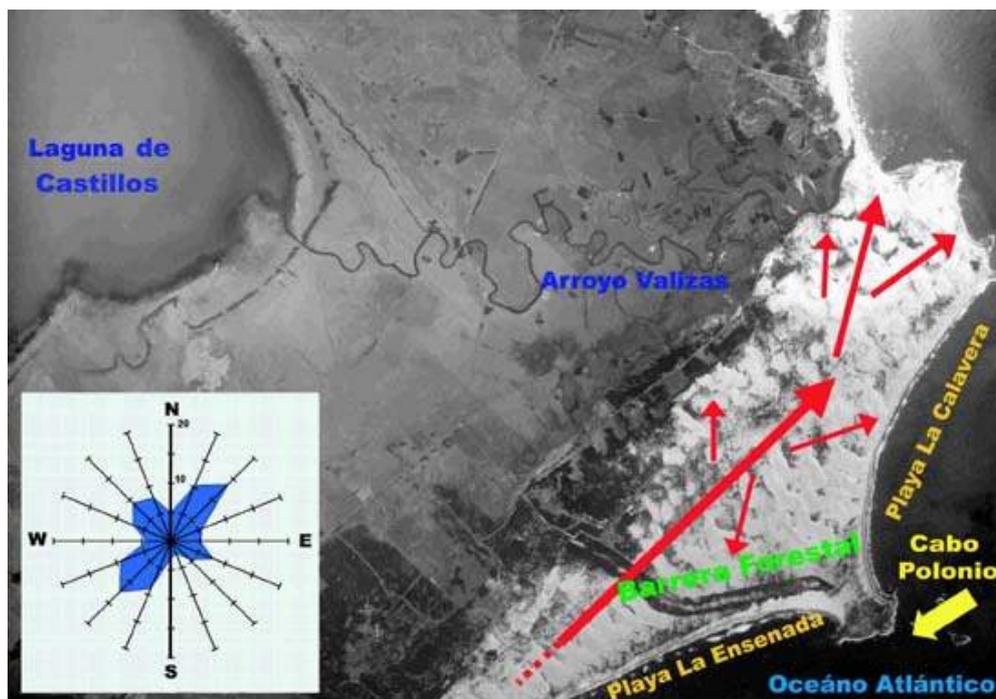
**Figura 6.** En la foto aérea del Cabo Polonio del 7 de abril de 1986 (escala 1/60.000), se puede observar la forestación con especies exóticas (aun incipiente) y la barrera forestal implantada cortando el campo de dunas. Las **flechas rojas** indican las resultantes del transporte de arena y el grosor de las mismas da idea de su importancia relativa. La presencia y cantidad de algunos minerales en la arena, son usados como indicadores de transporte (como por ejemplo: disminución de la relación Cuarzo/Feldespato, disminución de la abundancia de Circón y Cuarzo Metamórfico, aumento de la abundancia de Piroxeno+Anfibol). La Rosa de los Vientos fuertes (> de 5m/s tomados a 2 m del suelo) confeccionada para esta zona, justifica plenamente las observaciones de direcciones de transporte señaladas. (Aerofotografía del Servicio de Sensores Remotos de la Fuerza Aérea Uruguaya).

En la década de 1940, el Estado comenzó la forestación de dunas transgresivas que avanzaban sobre la ruta al norte del sistema, y a comienzos de la década de 1970, cortó el sistema transversalmente con el propósito (no concretado) de construir un camino de acceso, mediante una barrera de acacias y pinos, la que al llegar a la costa continuaba paralela a la misma hasta alcanzar el cabo (**Fig. 6**).

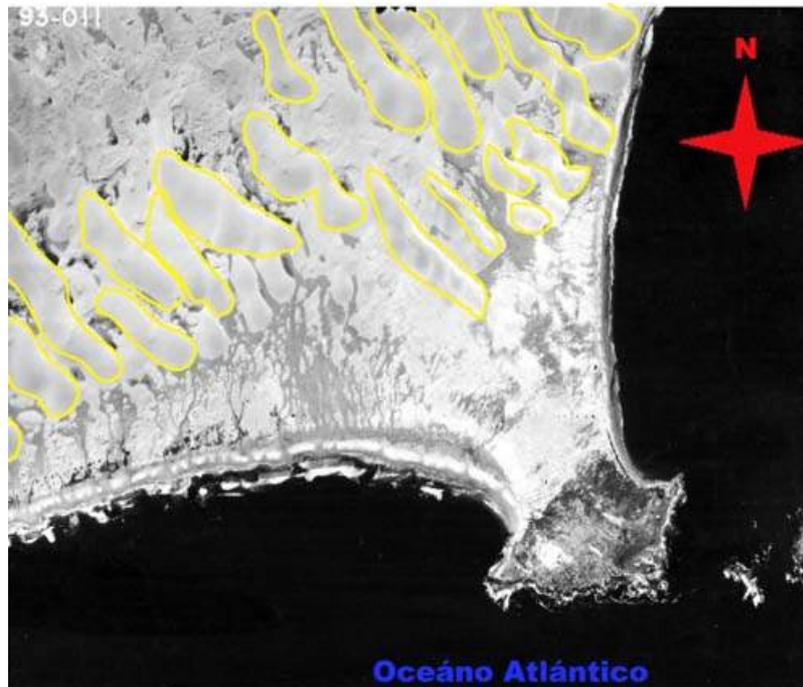
**Figura 7.** Aerofotografía vertical del Cabo Polonio tomada el 13 de mayo de 1966 (escala original 1:20.000). La línea amarilla resalta el contorno de las dunas barjanoides que avanzan en dirección NE. (Aerofotografía del Servicio Geográfico Militar, Uruguay).

Las unidades vectoriales son convertidas a  $m^3 m^{-1} año^{-1}$  con la relación propuesta por Fryberger *et al.* (1984) donde 14 UV son equivalentes a  $1m^3 m^{-1} año^{-1}$ . Los resultados fueron contrastados contra el transporte medido en trampas, como las propuestas por Leattermand (1978), midiendo el avance de una duna durante una tormenta de 20 metros por segundo durante 48 horas y analizando una secuencia de fotos aéreas, que abarcan un período de 47 años (1943, 1966, 1967, 1986, 1989, 1990) (**Fig. 7**).

**Figura 9.** Aerofotografía del 27 de octubre de 1989 (escala original 1/10.000). Nótese los tonos oscuros al NE de la cortina forestal, remarcados por la línea turquesa, que indican la interrupción del tránsito de arena hacia esa zona, compárese con la **figura 7**, que es de fecha anterior a la implantación de los árboles. (Aerofotografía del Servicio de Sensores Remotos de la Fuerza Aérea Uruguaya).

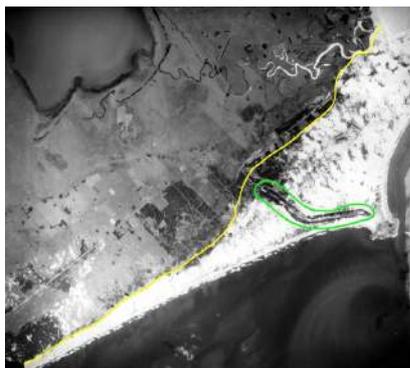
**Figura 8.** Sobre una vista más general de la foto de 1986, con línea amarilla se señala el límite continental del campo de dunas. La línea verde resalta la cortina forestal implantada. (Aerofotografía del Servicio de Sensores Remotos de la Fuerza Aérea Uruguaya).

El conjunto de medidas confirma una media de 4,56 metros por año sobre 21 dunas medidas (Piñeiro y Panario, 1993; Panario y Piñeiro, 1997) y una media de transporte neto en dirección NE de  $48,1 \text{ m}^3 \text{ m}^{-1} \text{ año}^{-1}$ . Ello implica un aporte a las playas del orden de  $3,7 \times 10^4$  toneladas al año. Puede estimarse que un 70% de dicho aporte fue impedido por la forestación con repercusiones inmediatas sobre la erosión de las playas afectadas (**Fig. 8 y 9**).

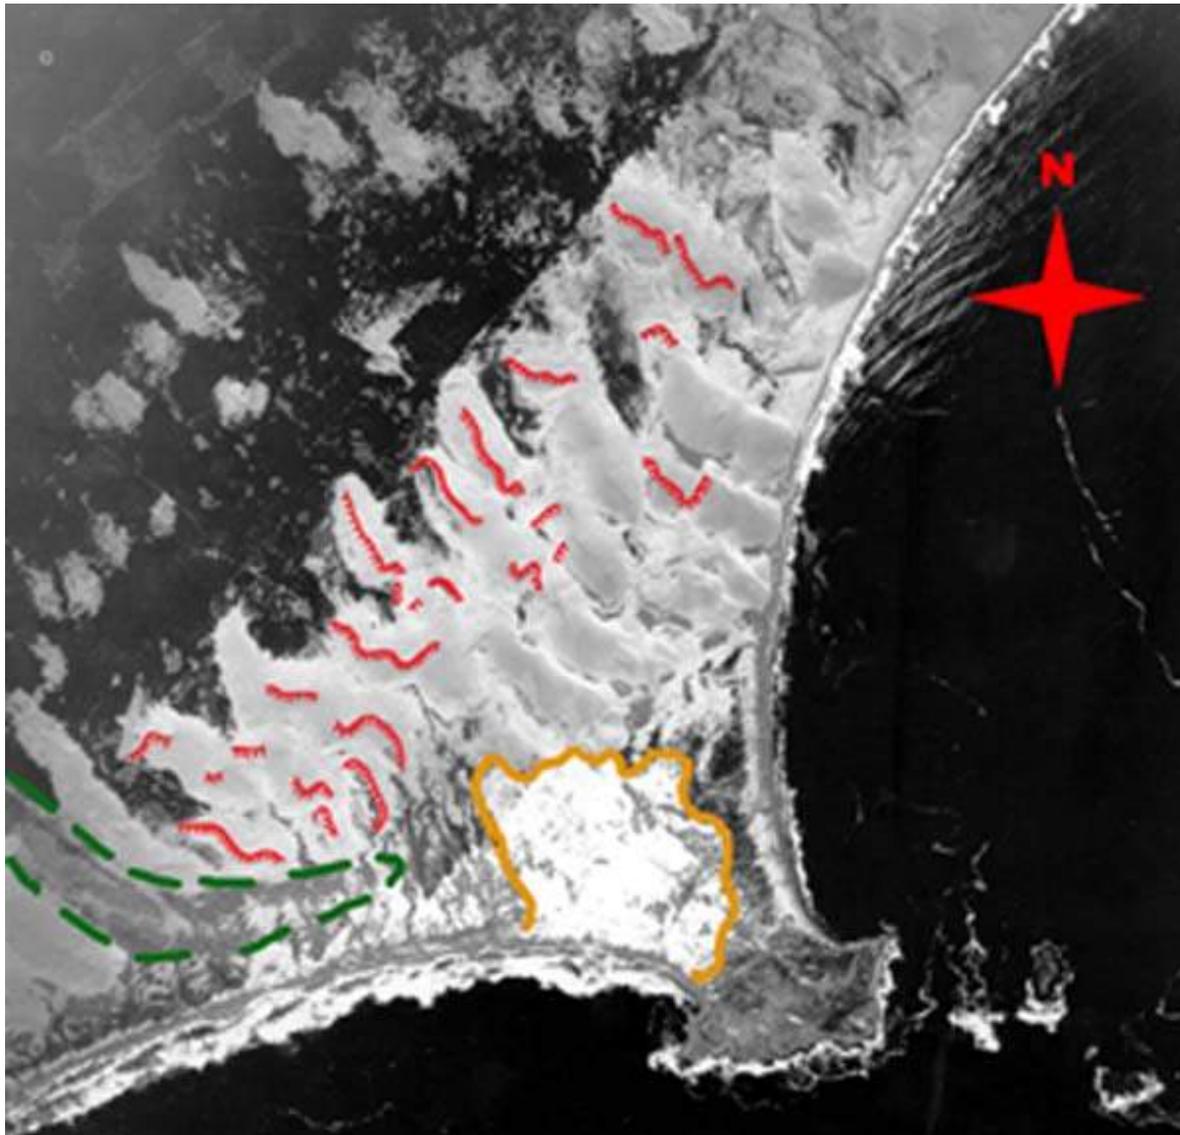
**Figura 10.** Aerofotografía del 31 de agosto de 1998 (escala original 1/25.000). La línea naranja marca el límite del área de deflación que se ha formado a partir del retiro de la cortina forestal y la demolición de una línea de casas sin haber tomado las medidas necesarias de reconstrucción y mantenimiento del cordón dunar. En línea verde punteada se indican los restos de la cortina forestal que luego de cortada no fue completamente retirada. En rojo se señalan las escarpas de la parabolización de las dunas barjanoides. (Aerofotografía del Servicio de Sensores Remotos de la Fuerza Aérea Uruguaya).

La forestación, al impedir el tránsito de arena desde el SW produjo una serie de cambios en el funcionamiento del sistema dunar que se expresaron primero en un aumento de la distancia entre dunas y pérdida de altura de las mismas, luego en un cambio en su morfología con notoria pérdida de convexidad en la cara a barlovento, seguida de fijación incipiente de algunos sectores por *Panicum racemosum*, y finalmente la formación de cubetas de deflación con una parabolización del sistema de dunas barjanoides (Fig 10, 11 y 12). Este proceso que comenzó en las dunas próximas a la barrera forestal fue alcanzando la casi totalidad del campo de dunas en un período de 30 años. Debe destacarse que paralelamente a la forestación, y ante la creciente presión por convertir la zona en parque nacional, la autoridad a cargo de la zona, el Ministerio de Ganadería, Agricultura y Pesca, hizo retirar el ganado que pastoreaba en el sitio, lo que contribuyó significativamente a agravar el proceso.

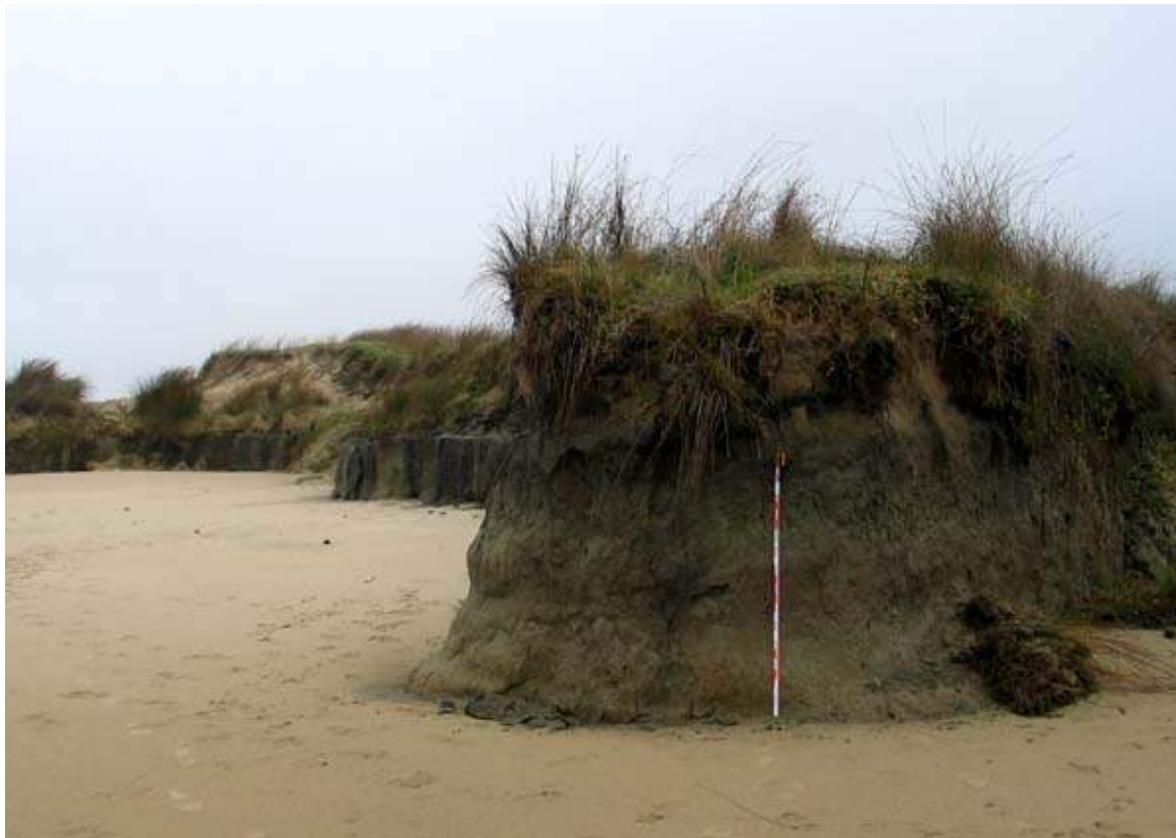
**Figura 13.** El retroceso de la línea de costa, ha llevado a exponer por varios kilómetros una barranca sedimentaria con fuerte componente arcilloso. La vegetación brinda una estabilidad relativa a la parte superior del perfil (arenosa), mientras las olas actúan socabando la barranca en su parte inferior (depósitos cuaternarios pelíticos), los bloques superiores caen al quedar descalzados, manteniéndose un perfil recto que impide su estabilización. (Fotografía: Dr. Augusto Pérez Alberti).

respuesta a la forestación, no siempre es en una primera etapa la ampliación de la playa, y puede relacionarse la misma al tipo de arboles implantados, su arreglo (densidad, altura, ubicación respecto al cordón) y al *fetch* de arena de playa. Si el *fetch* es estrecho se produce la inmediata erosión del cordón forestado.
