## FLUVIAL Informe Resumen

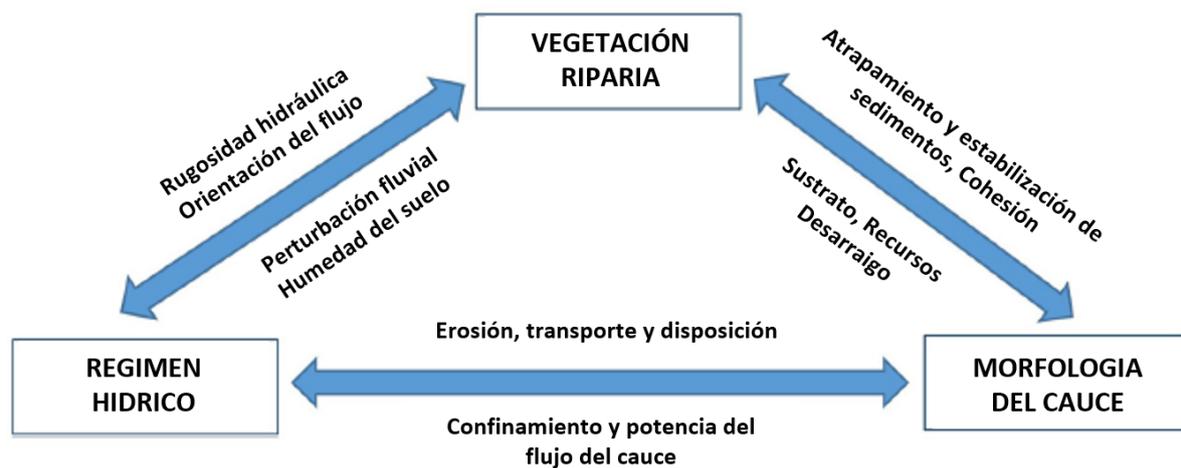
Por su parte, González del Tánago, M., et al. (2021), establecen la necesidad de contar con indicadores confiables y protocolos para evaluaciones hidromorfológicas para una gestión fluvial eficaz. Ha quedado demostrado que la morfología y los cambios en los cauces están estrechamente vinculados al crecimiento y desarrollo de la vegetación riparia, que controla la erosión de las riberas y promueve la formación de meandros. La misma, cumple un rol central y es ignorada en la mayoría de los protocolos hidromorfológicos utilizados actualmente. La vegetación riparia responde al clima, la disponibilidad de humedad, las perturbaciones fluviales y el uso del suelo y por lo que es un valioso indicador de las presiones hidromorfológicas.

Los autores proponen que las evaluaciones del estado hidromorfológico (Qhymo) de los cuerpos de agua de los ríos se basen en la evaluación de los principales elementos hidromorfológicos, el régimen de flujo (Q), la forma y los procesos del canal (Q) y la vegetación riparia (Q), proponen la expresión:

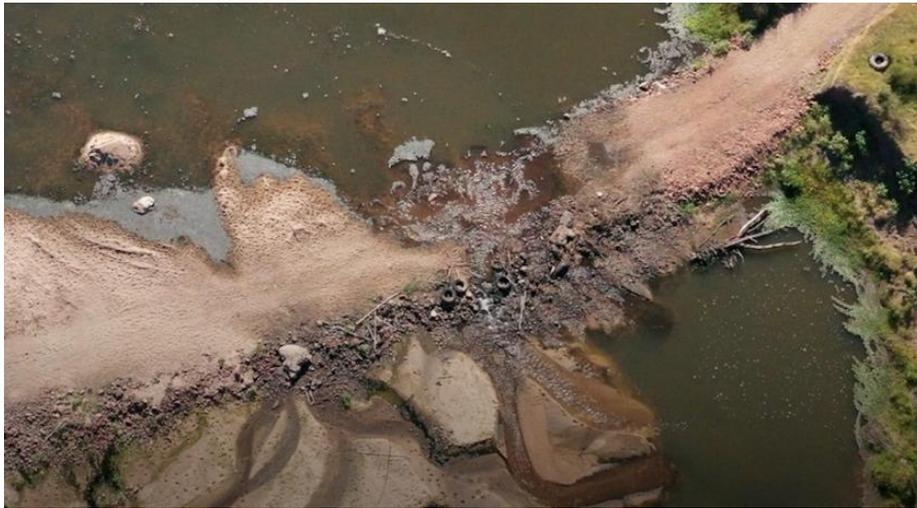
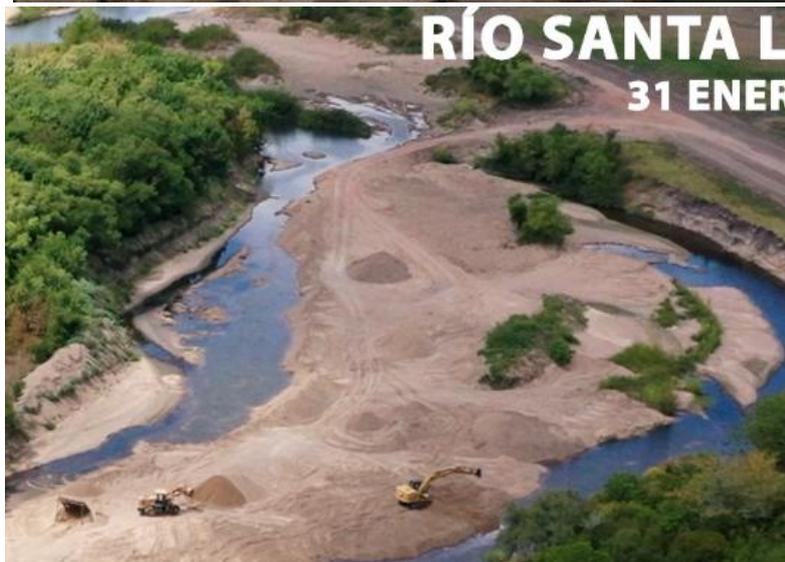
El intendente de Canelones Orsi presentó denuncia ante el Ministerio de Ambiente por desvío e interrupción del curso de agua en el río Santa Lucía<sup>1</sup>.
