Tema 7. Sedimentología marina y gestión del ambiente oceánico

# **Procesos, forzantes naturales y antrópicas en la evolución de las playas uruguayas**

Dr. Daniel Panario

**Curso Introducción a la Sedimentología Marina**

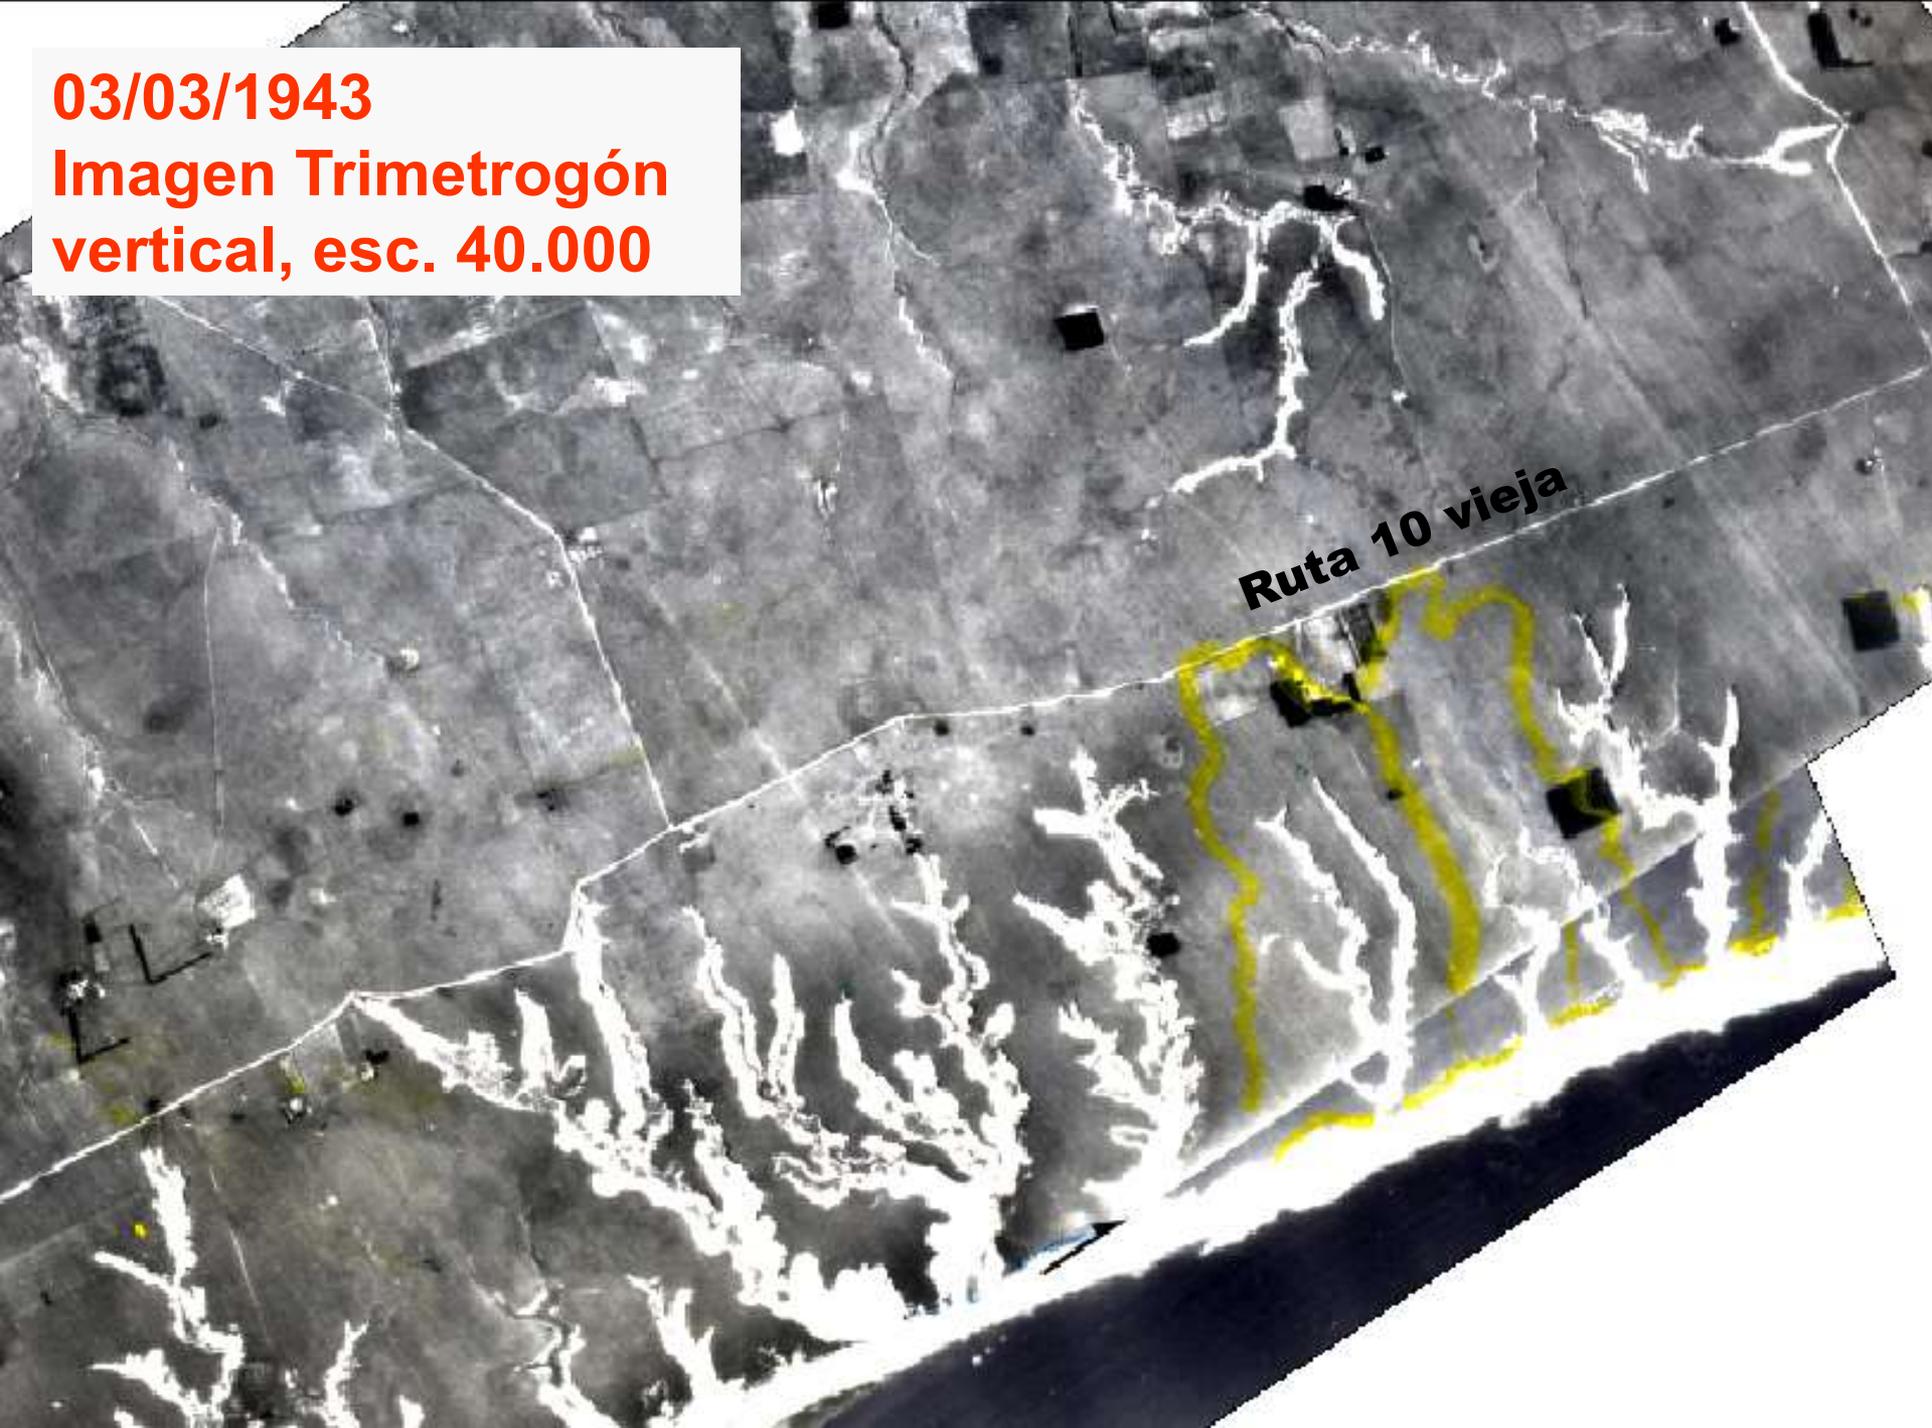
**Imagen Trimetrogón  
vertical, esc. 40.000**

An aerial photograph showing a landscape with a river and a road. The river is a prominent feature, winding through the terrain. A road, labeled 'Ruta 10 vieja', is visible, running diagonally across the image. The terrain appears to be a mix of agricultural fields and natural vegetation. The image is a vertical trimetrogon photograph, showing a wide field of view. The scale is 40,000. The date is 03/03/1943.

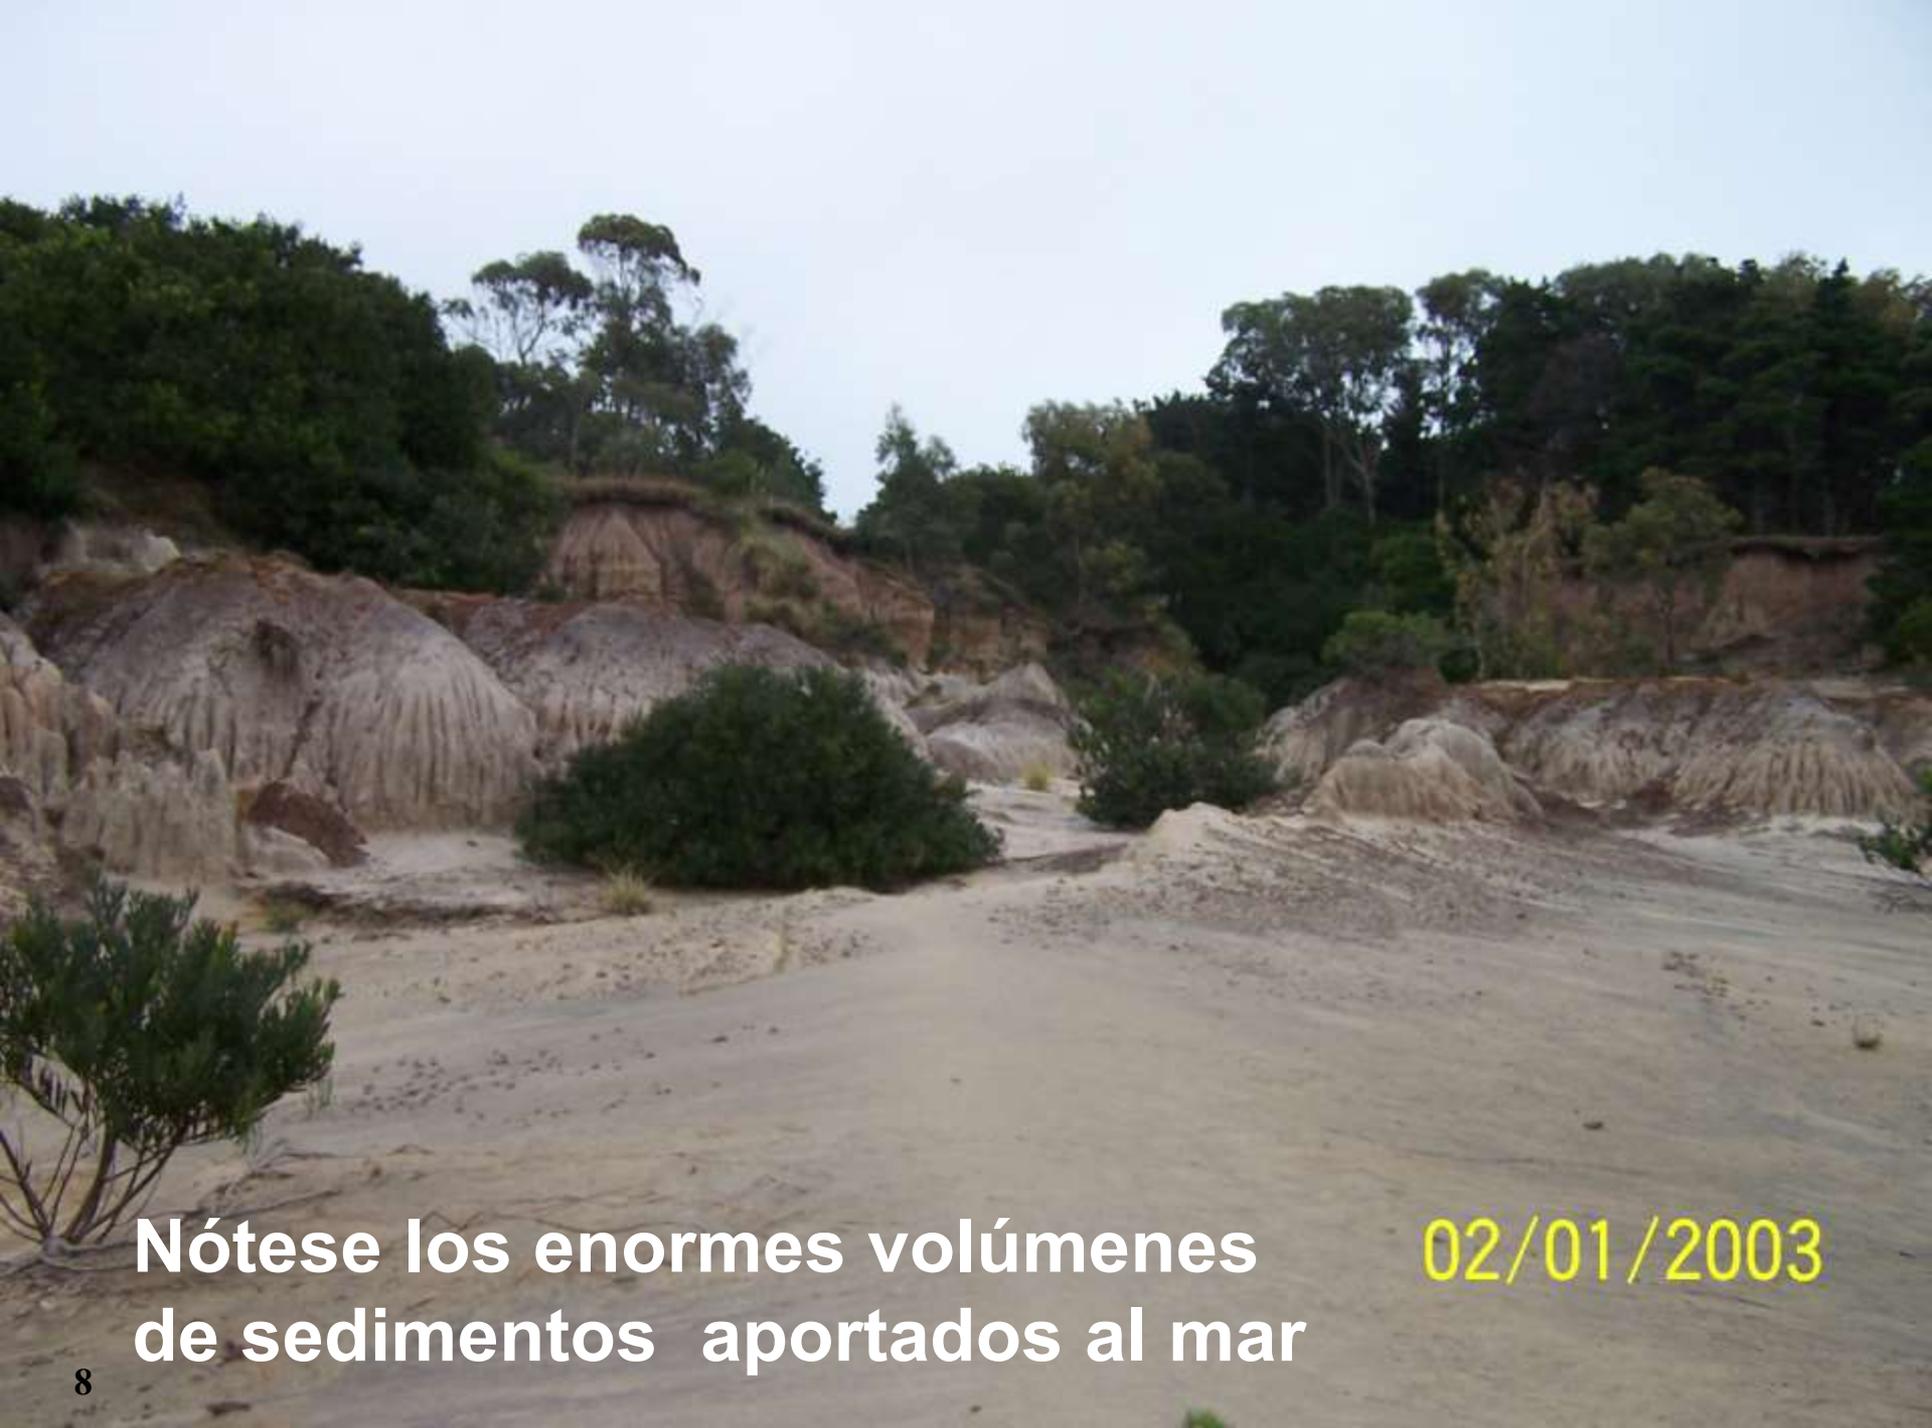
**02/01/2003**

**Nótese los enormes volúmenes  
de sedimentos aportados al mar**

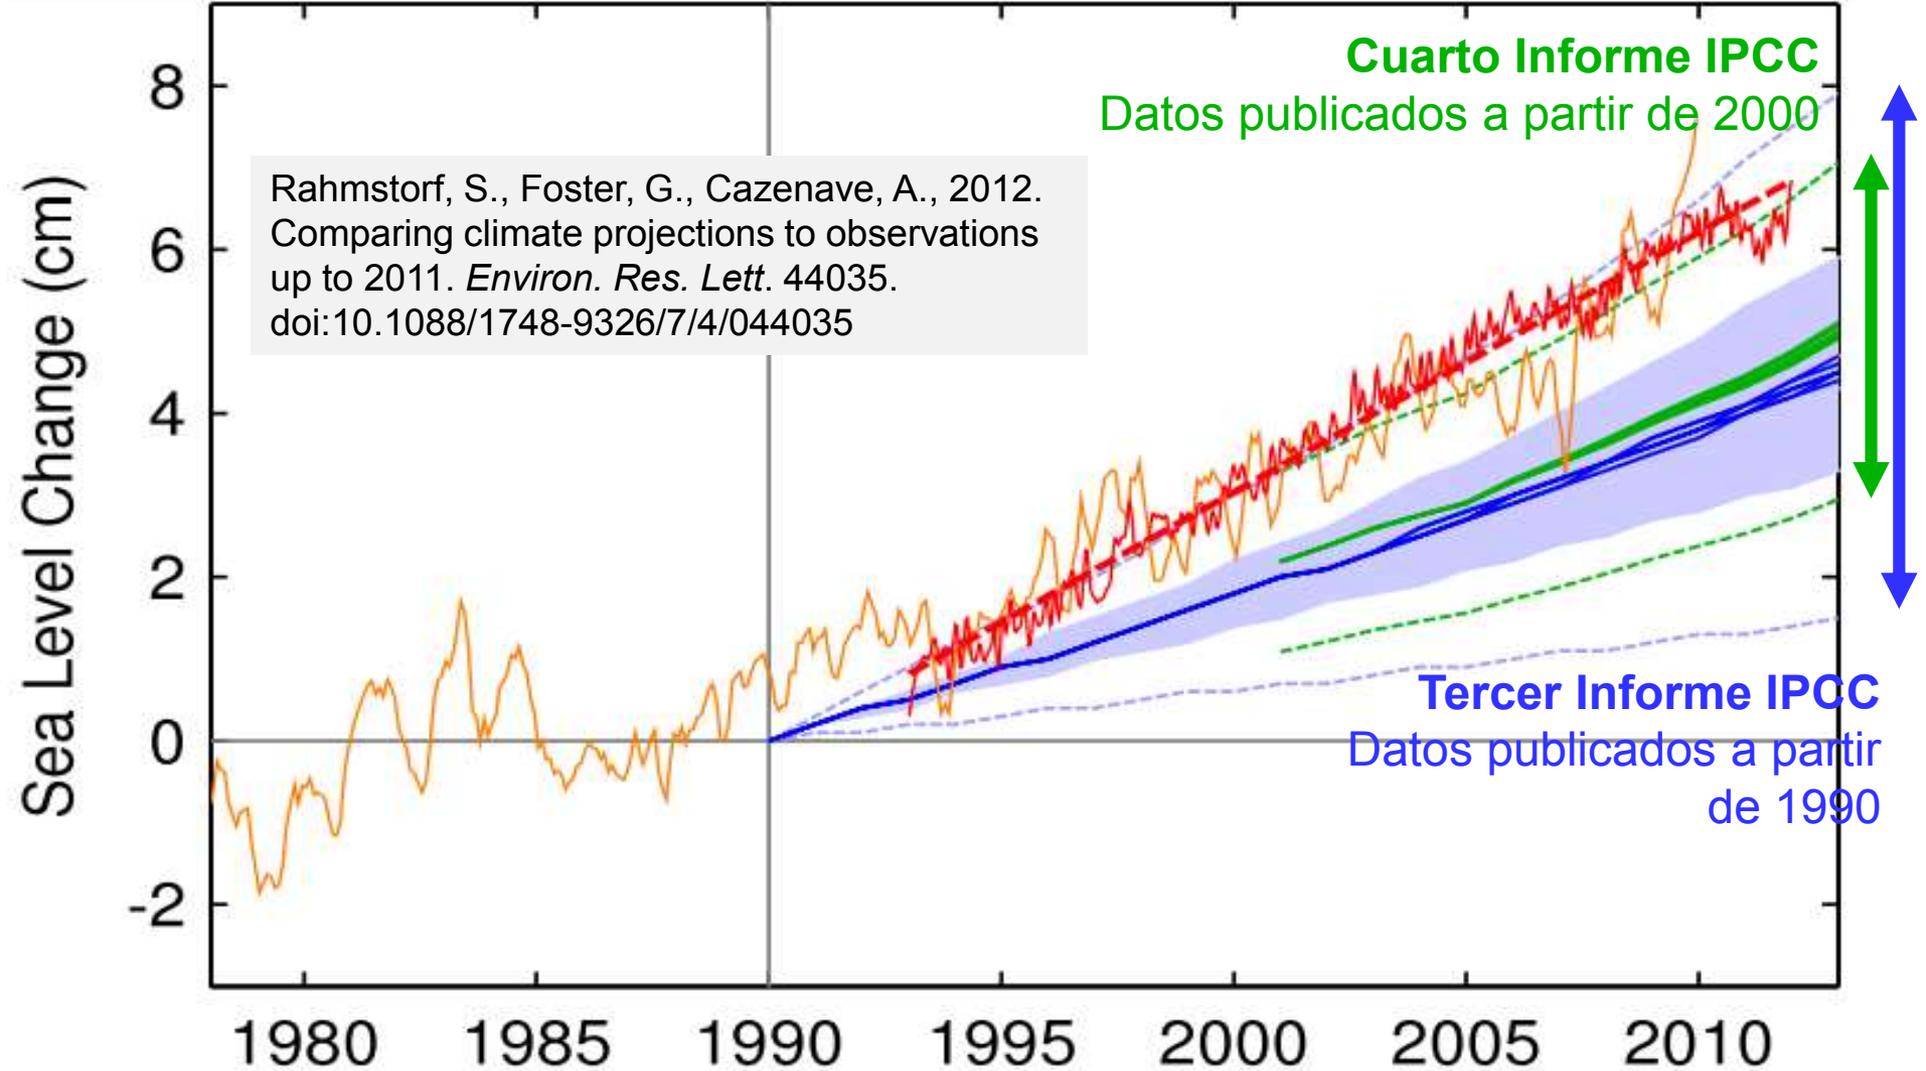
**Nivel del mar** medido por altímetro satelital (**rojo**) y reconstruido a partir de mareógrafos (**naranja**). Datos de mareógrafo se alinearon para dar la misma media durante 1993-2010 como los datos del altímetro.

Escenarios IPCC: **azul** - Tercer Informe de Evaluación (2001)

**verde** - Cuarto Informe de Evaluación (2007)

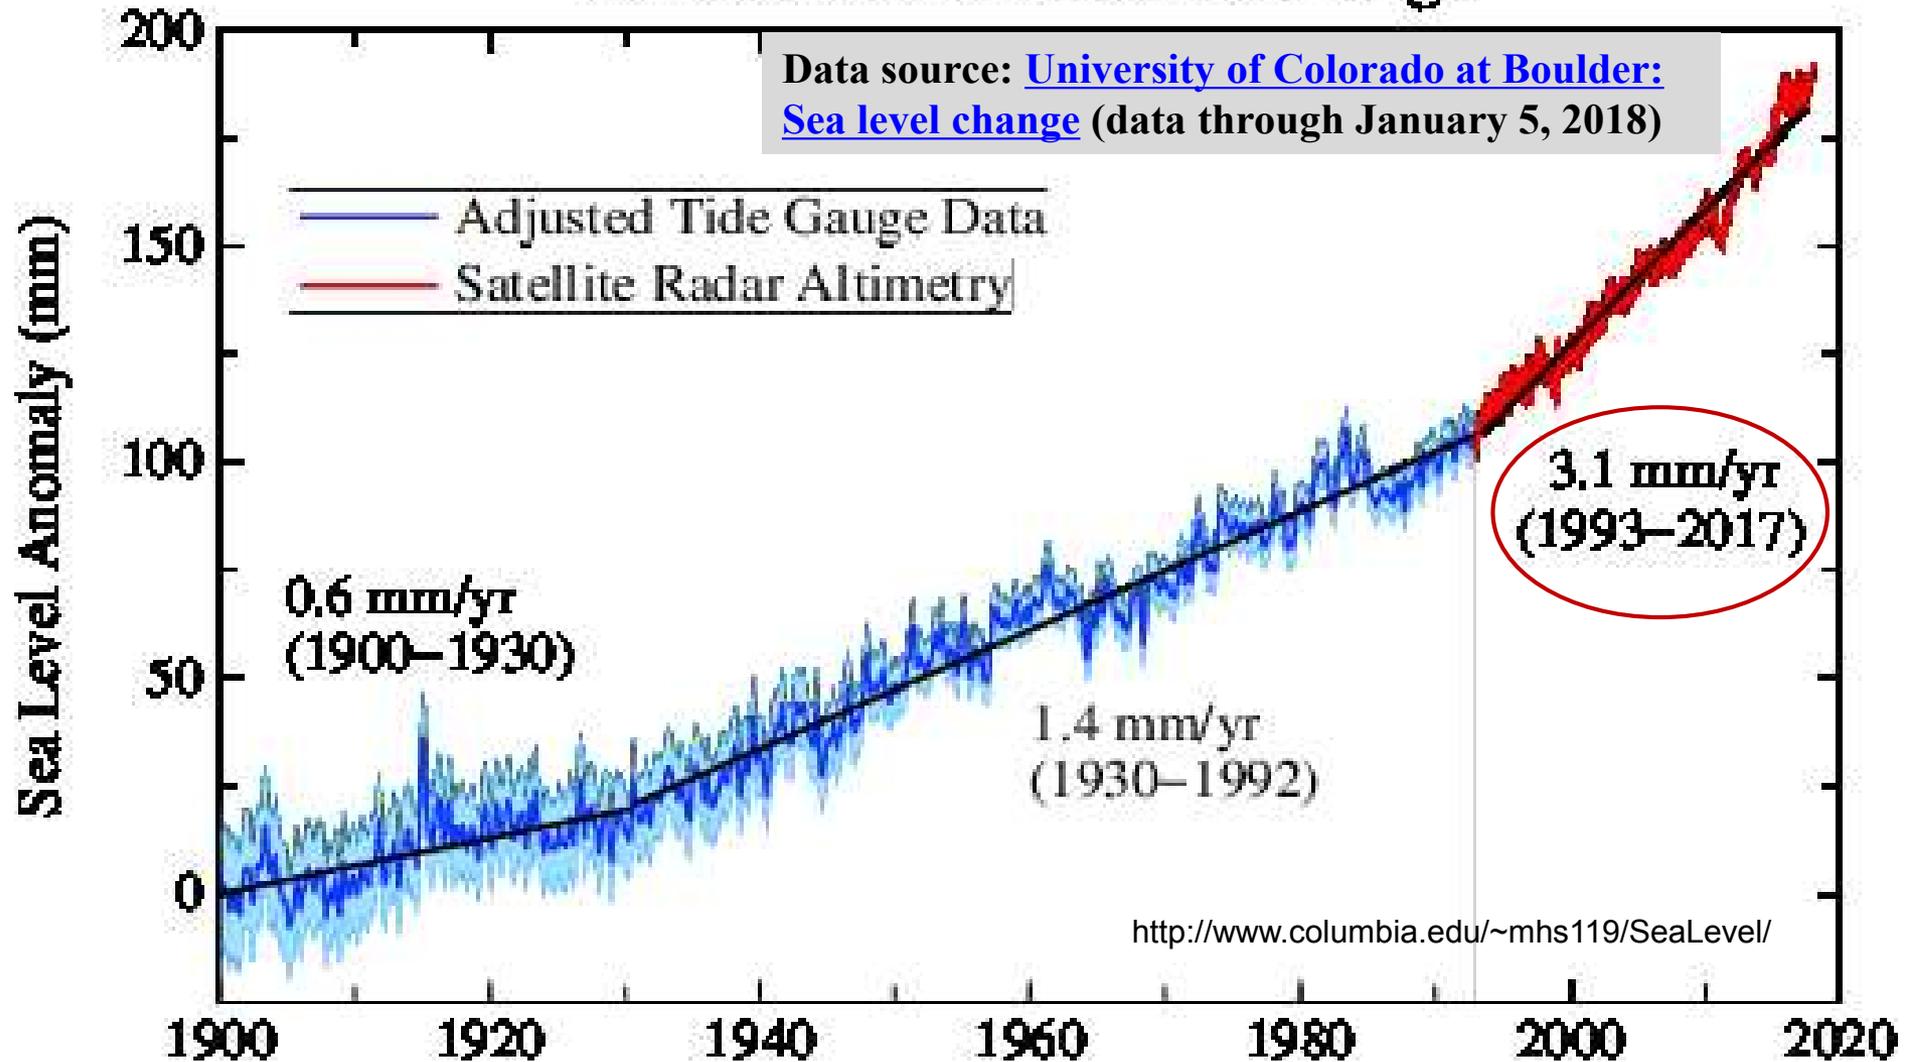
# Global Mean Sea Level Change

**Sea level change for 1900-1992, based on tide gauge measurements** from J.A. Church and N.J. White "Sea-level rise from the late 19th to the early 21st Century" *Surveys in Geophysics* (2011), but multiplied by 0.78 to have 1901-1990 trend as 1.2 mm/yr as stated in C.C. Hay, et al. "Probabilistic reanalysis of twentieth-century sea-level rise", *Nature* (2015). 1993-2017 data are cnes AVISO. (Last modified: 2018/02/13).

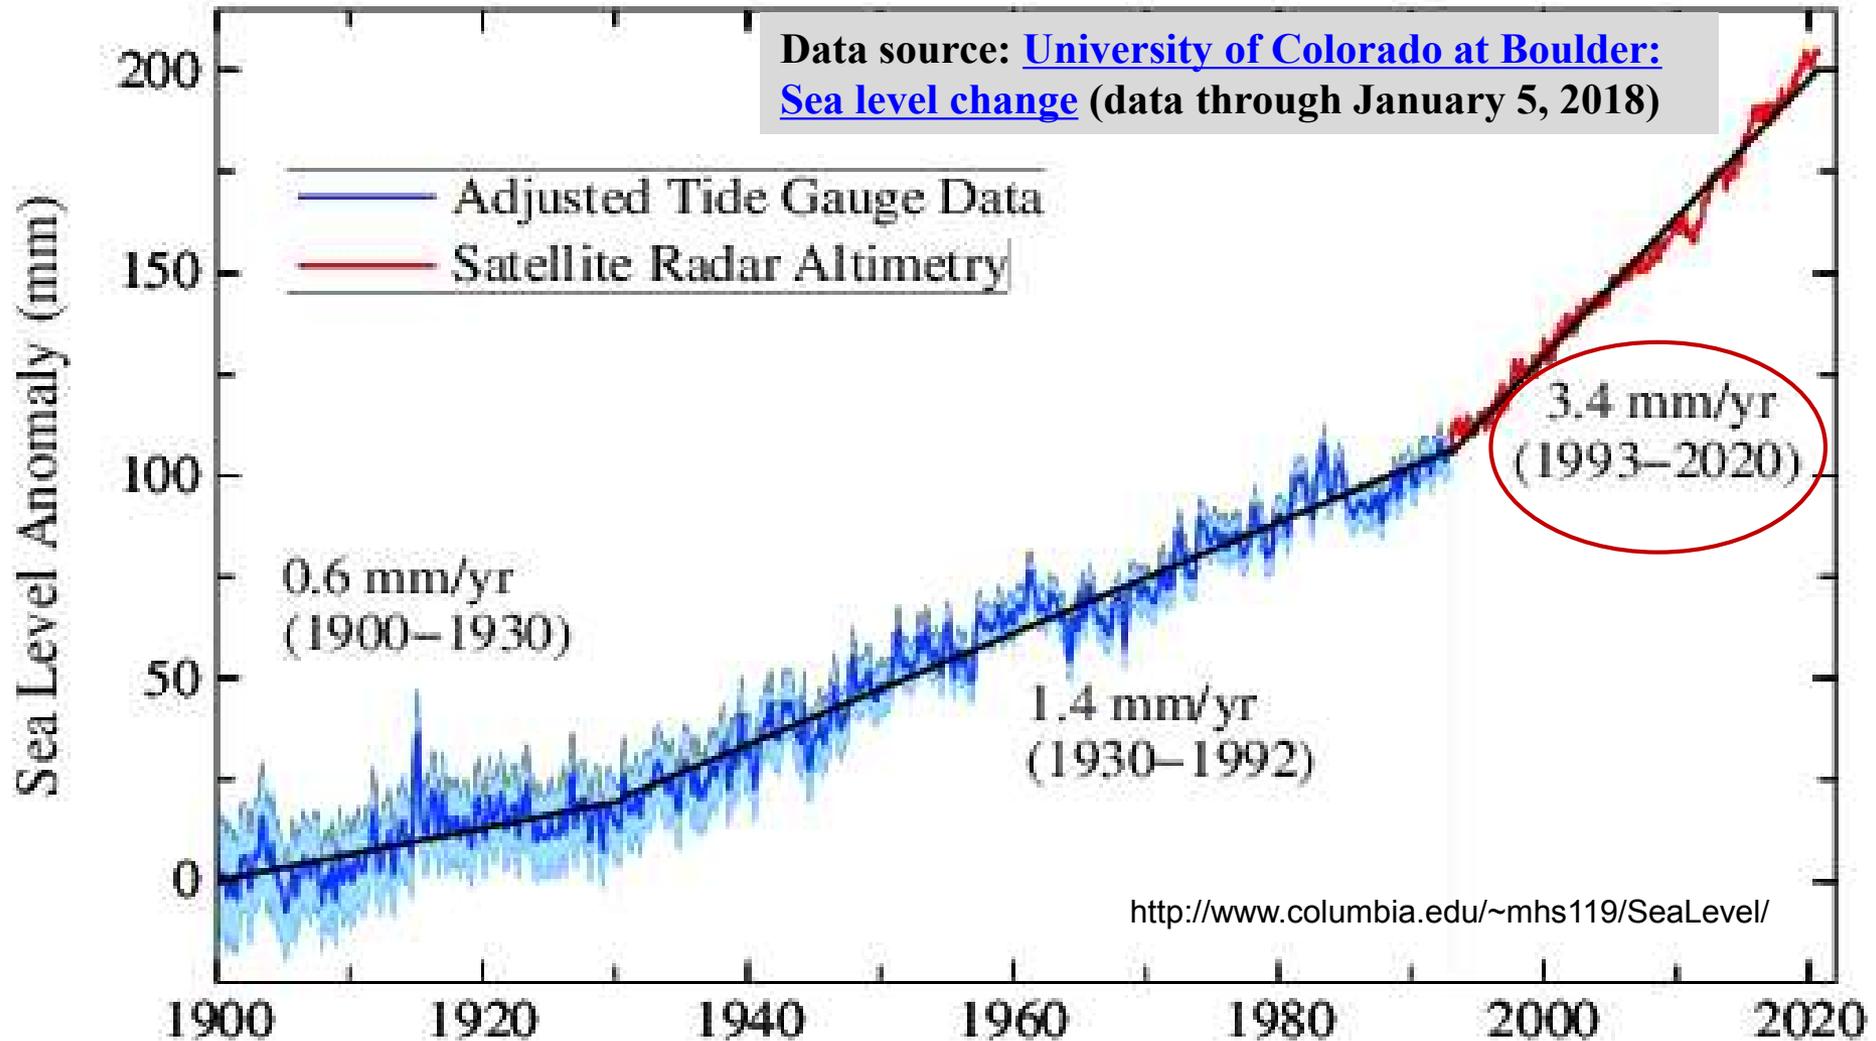
# Global Mean Sea Level Change

**Sea level change for 1900-1992, based on tide gauge measurements** from J.A. Church and N.J. White "Sea-level rise from the late 19th to the early 21st Century" *Surveys in Geophysics* (2011), but multiplied by 0.78 to have 1901-1990 trend as 1.2 mm/yr as stated in C.C. Hay, et al. "Probabilistic reanalysis of twentieth-century sea-level rise", *Nature* (2015). 1993-2017 data are cnes AVISO. (Last modified: [2020/12/17](#)).

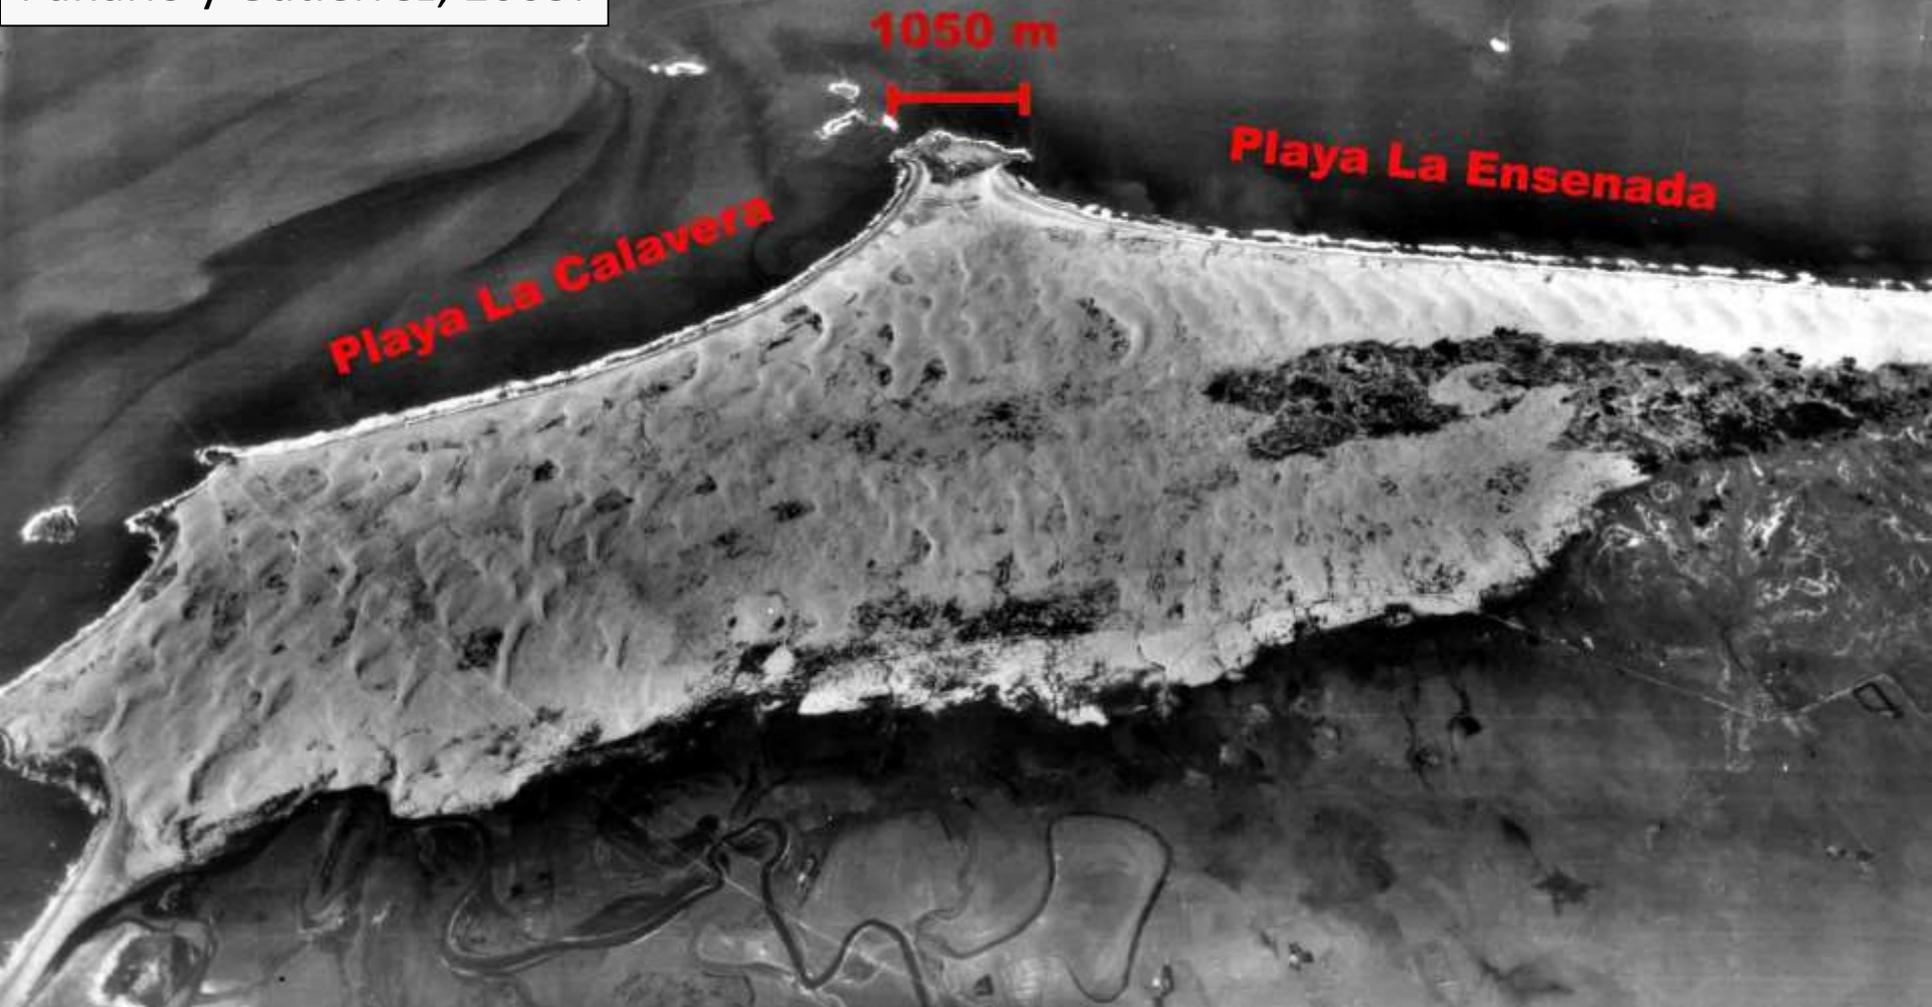
Aerofotografía oblicua del vuelo Trimetrogón, año 1943, en ella puede observarse el amplio tren de dunas que cubre el área por detrás del Cabo Polonio.

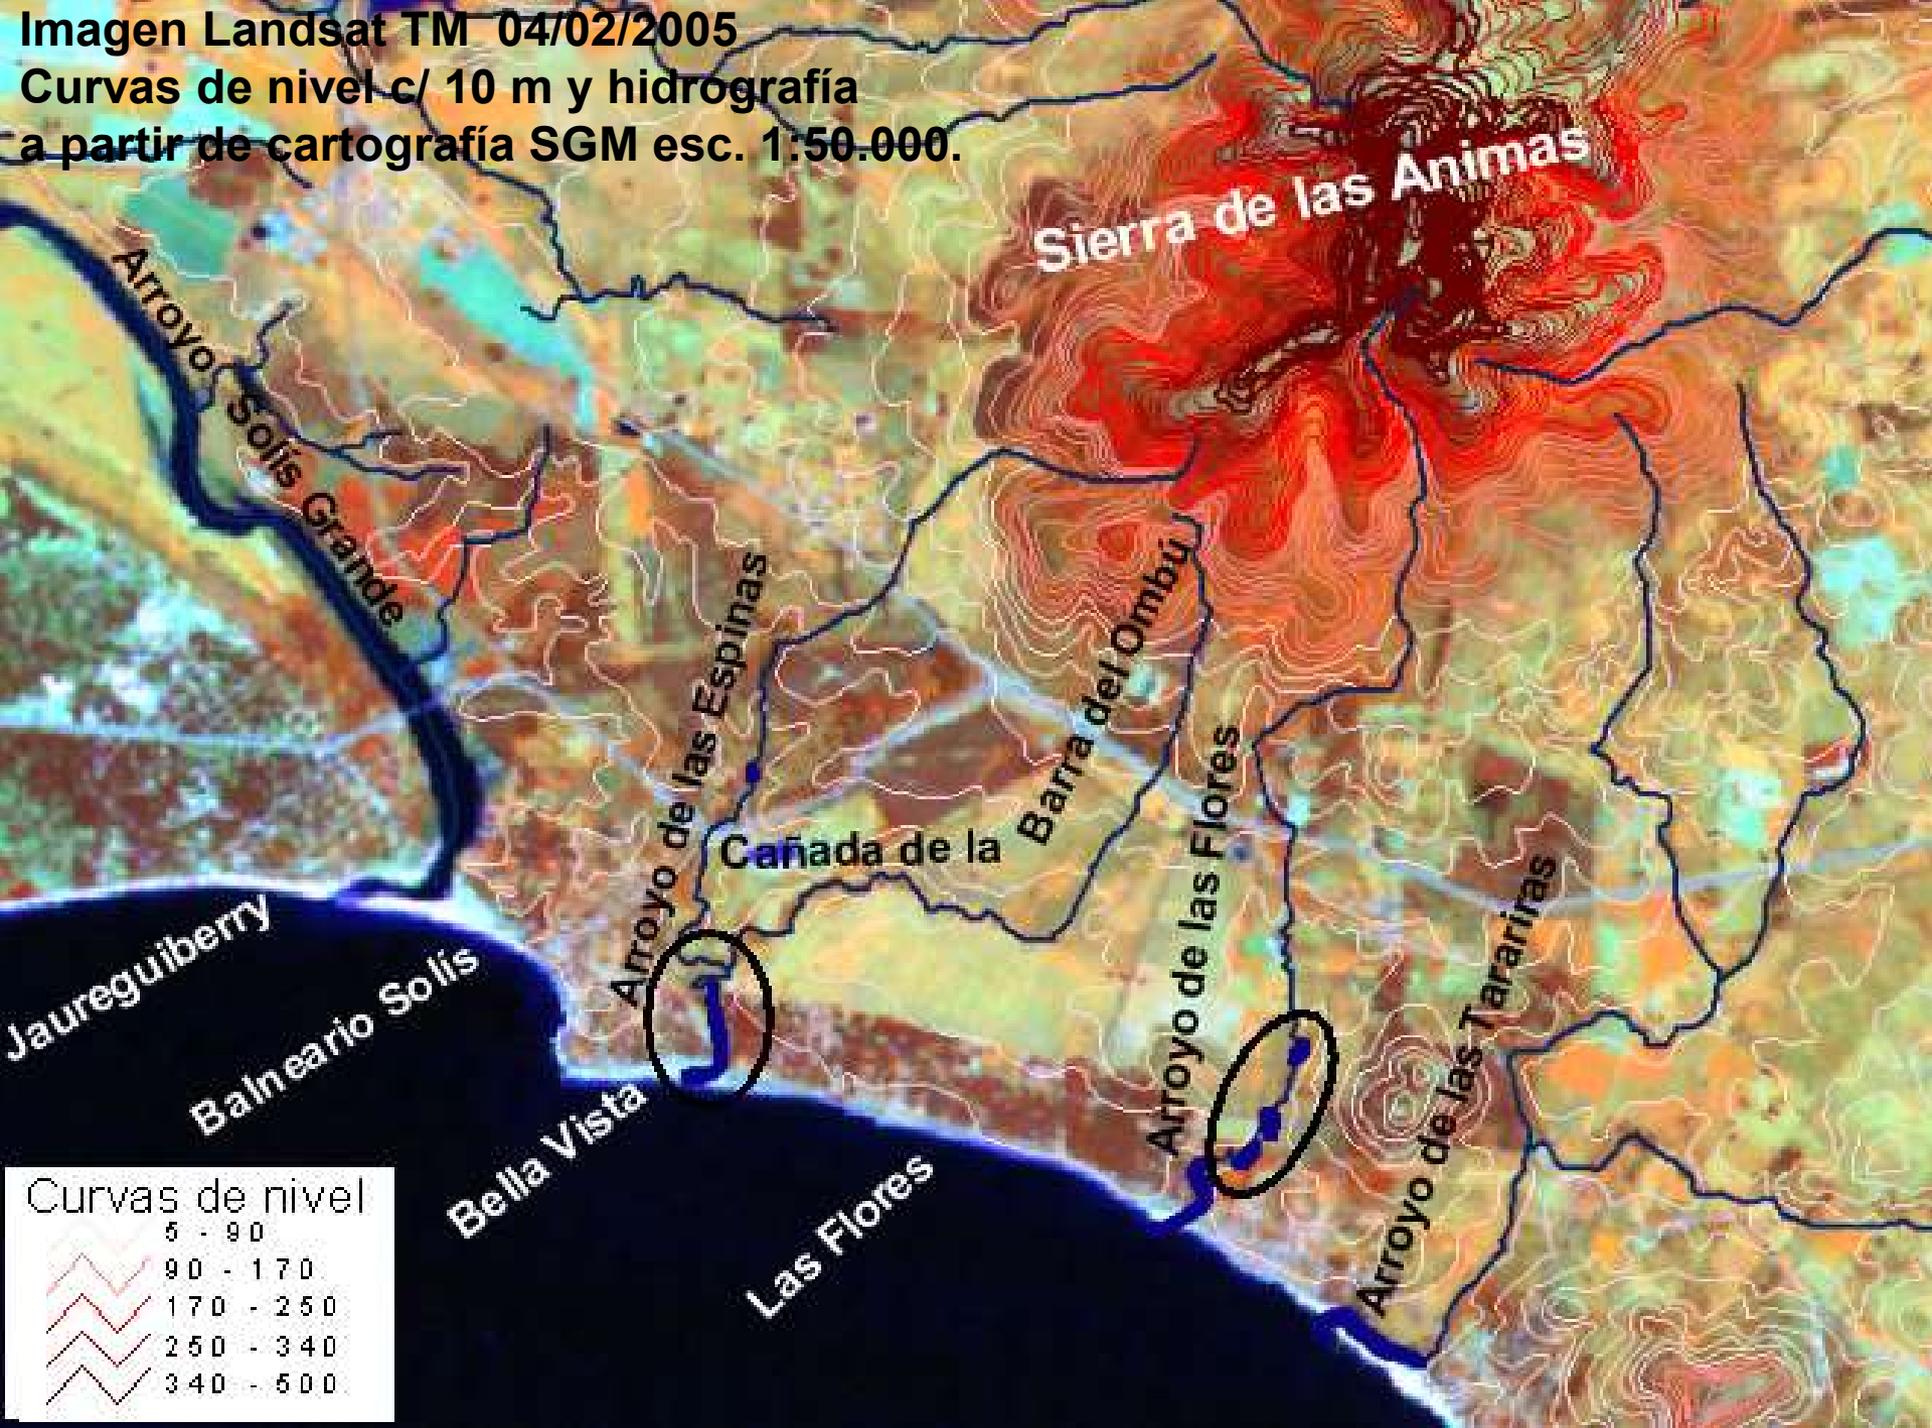
Imagen Landsat TM 04/02/2005  
Curvas de nivel c/ 10 m y hidrografía  
a partir de cartografía SGM esc. 1:50.000.

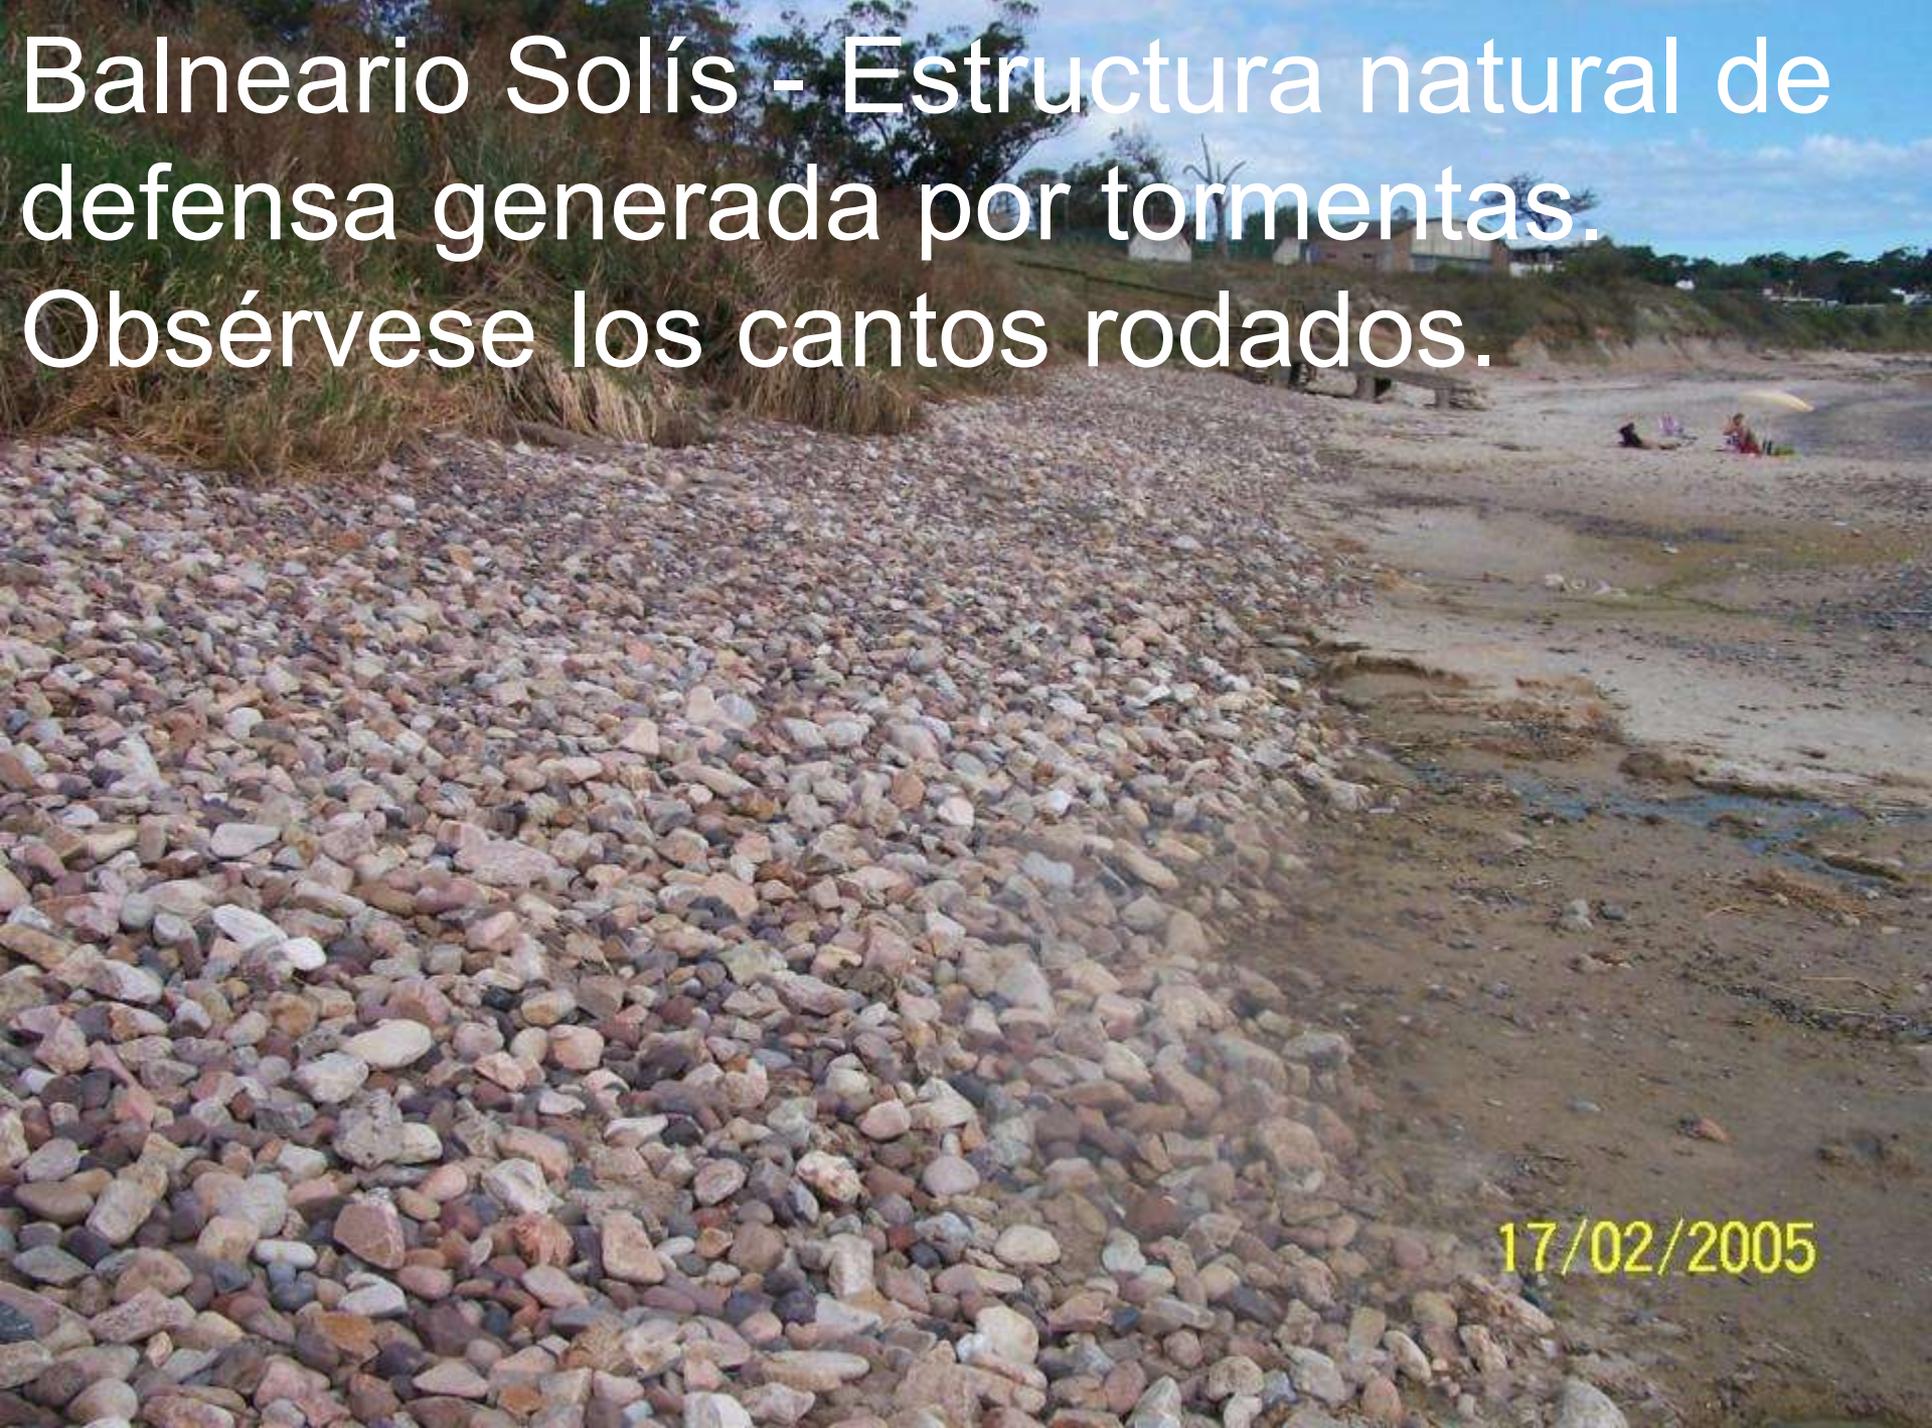
17/02/2005

Balneario Solís - Estructura natural de  
defensa generada por tormentas.  
Obsérvese los cantos rodados.

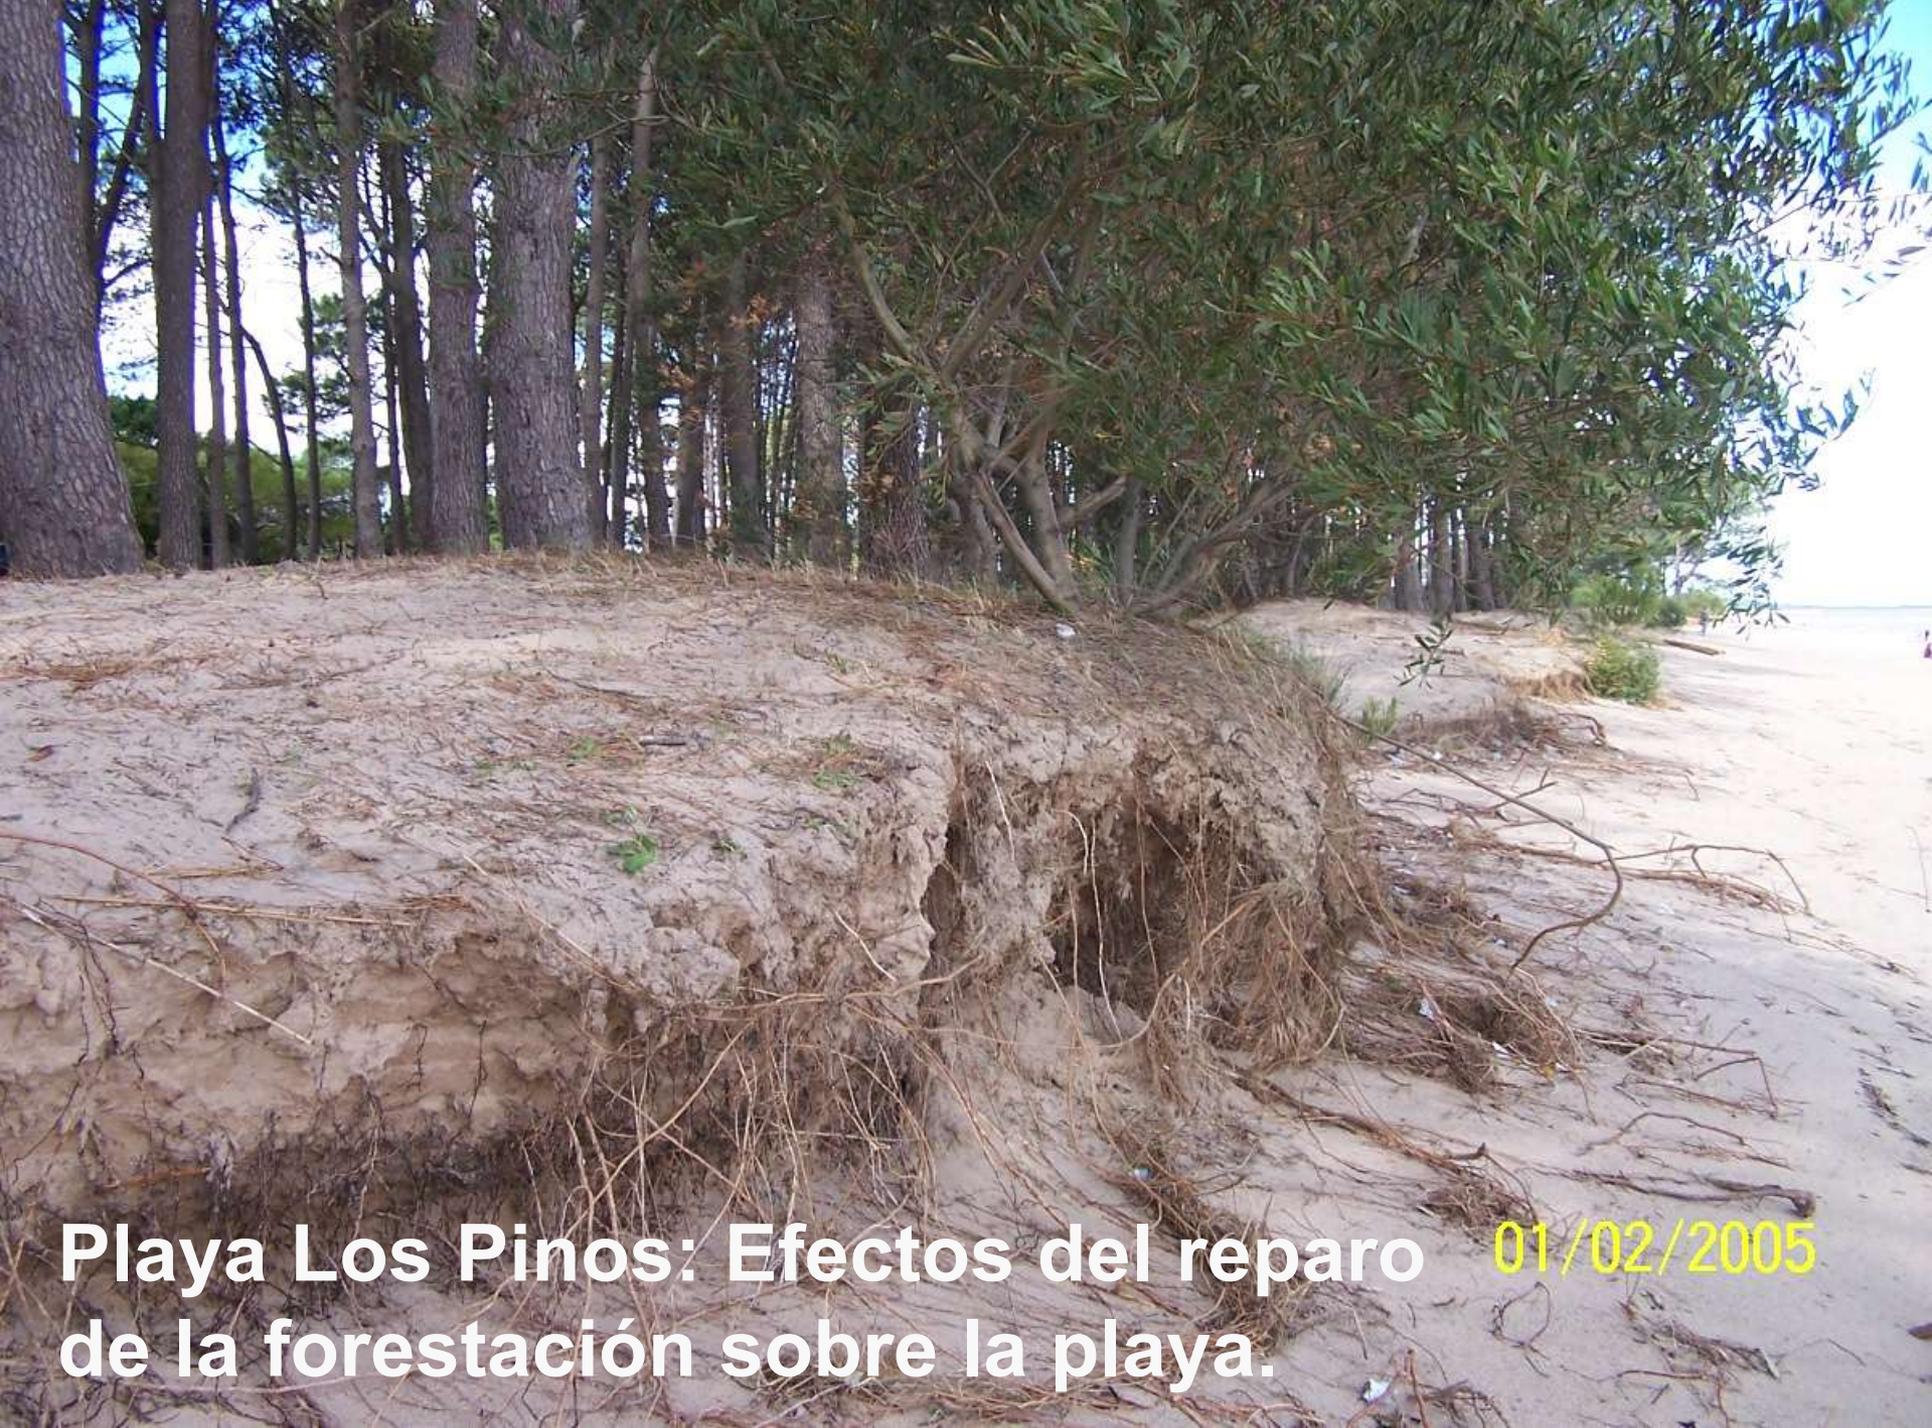
**Playa Los Pinos: Efectos del reparo de la forestación sobre la playa.** 01/02/2005
