Tema 7. Sedimentología marina y gestión del ambiente oceánico

# **Procesos, forzantes naturales y antrópicas en la evolución de las playas uruguayas**

Dr. Daniel Panario

**Curso Introducción a la Sedimentología Marina**

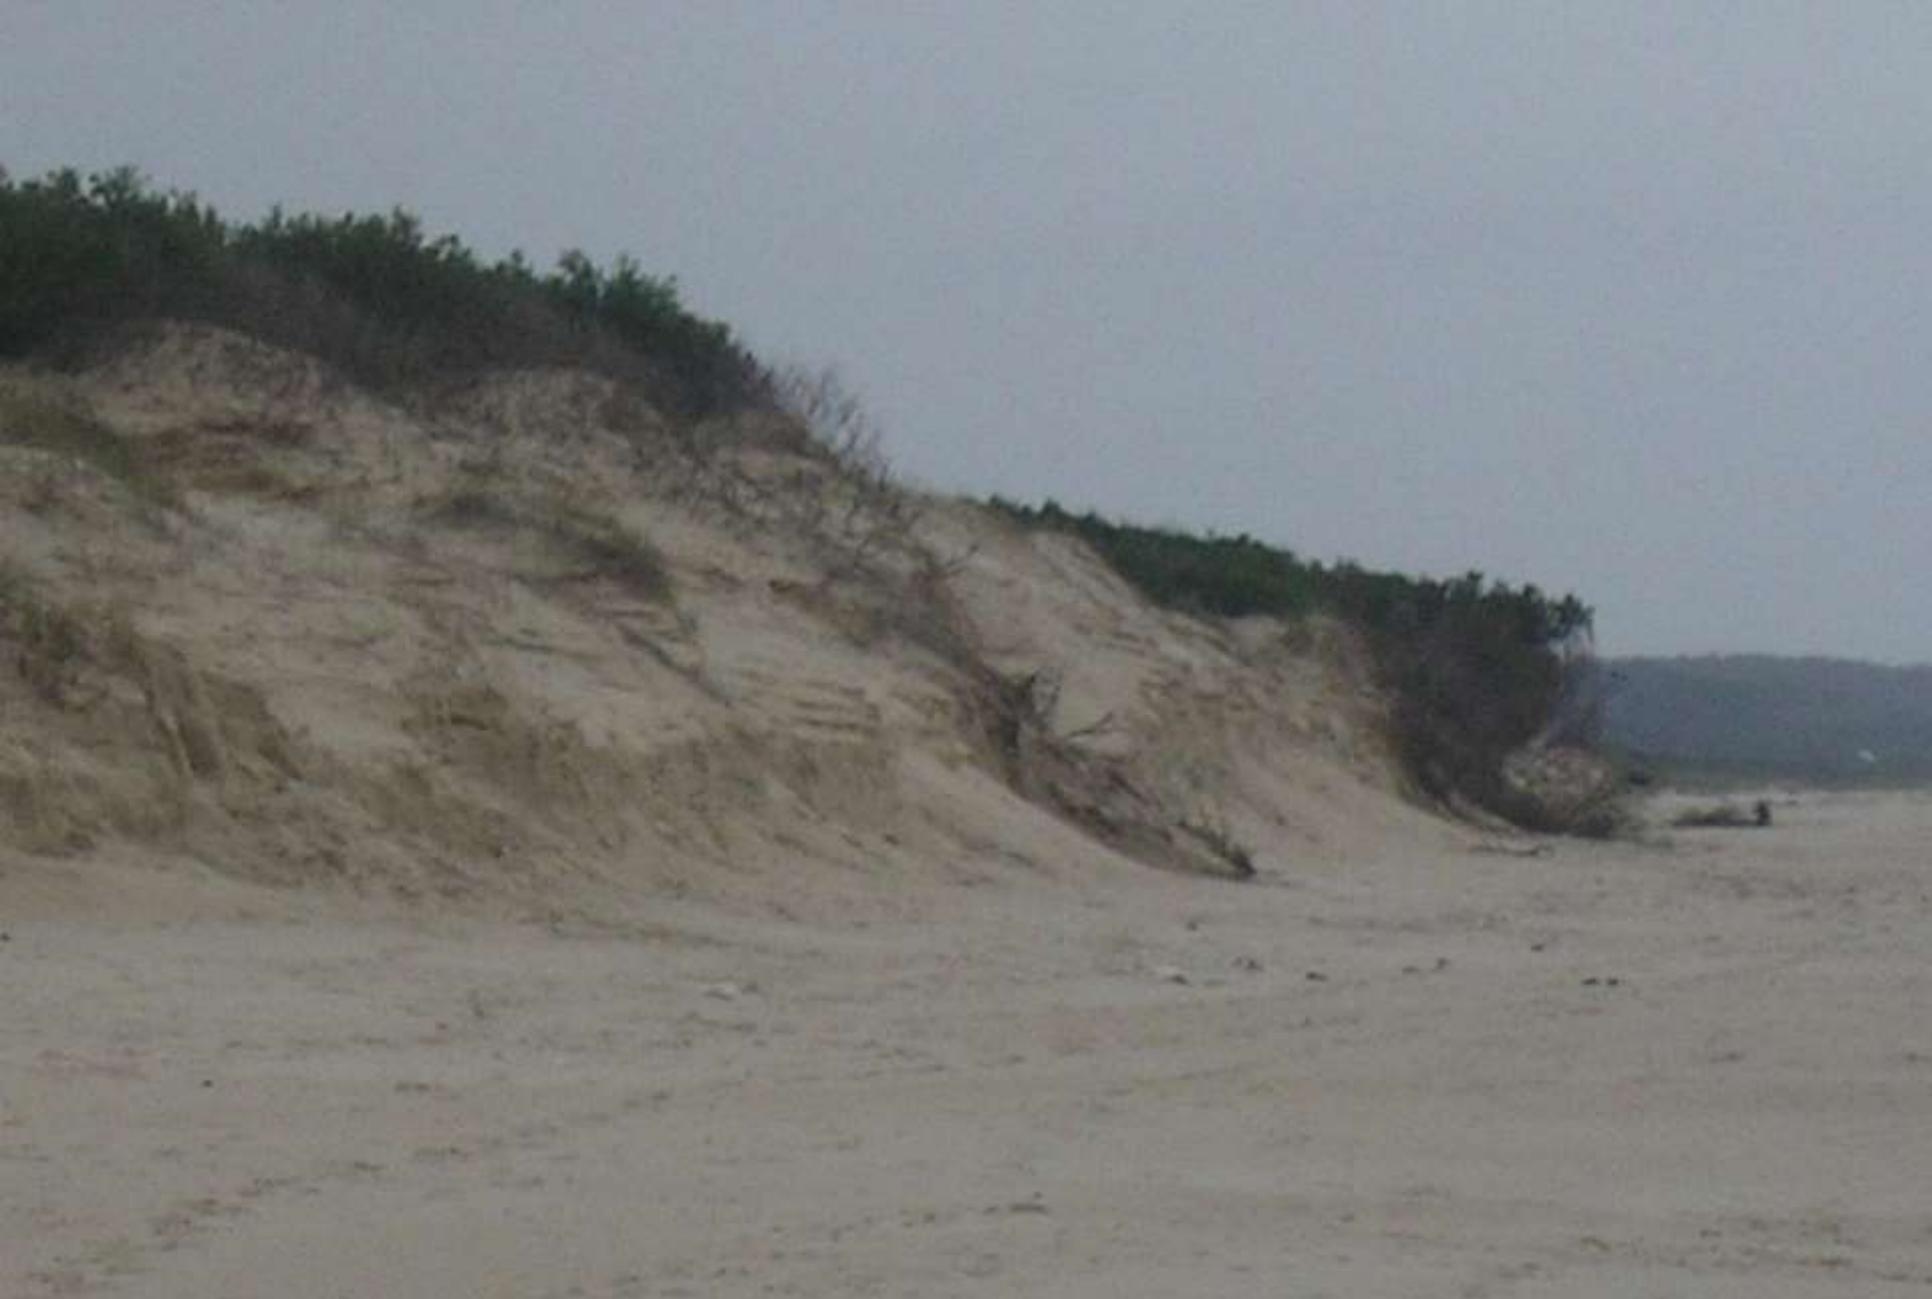
**Neptunia, cordón dunar degradado**

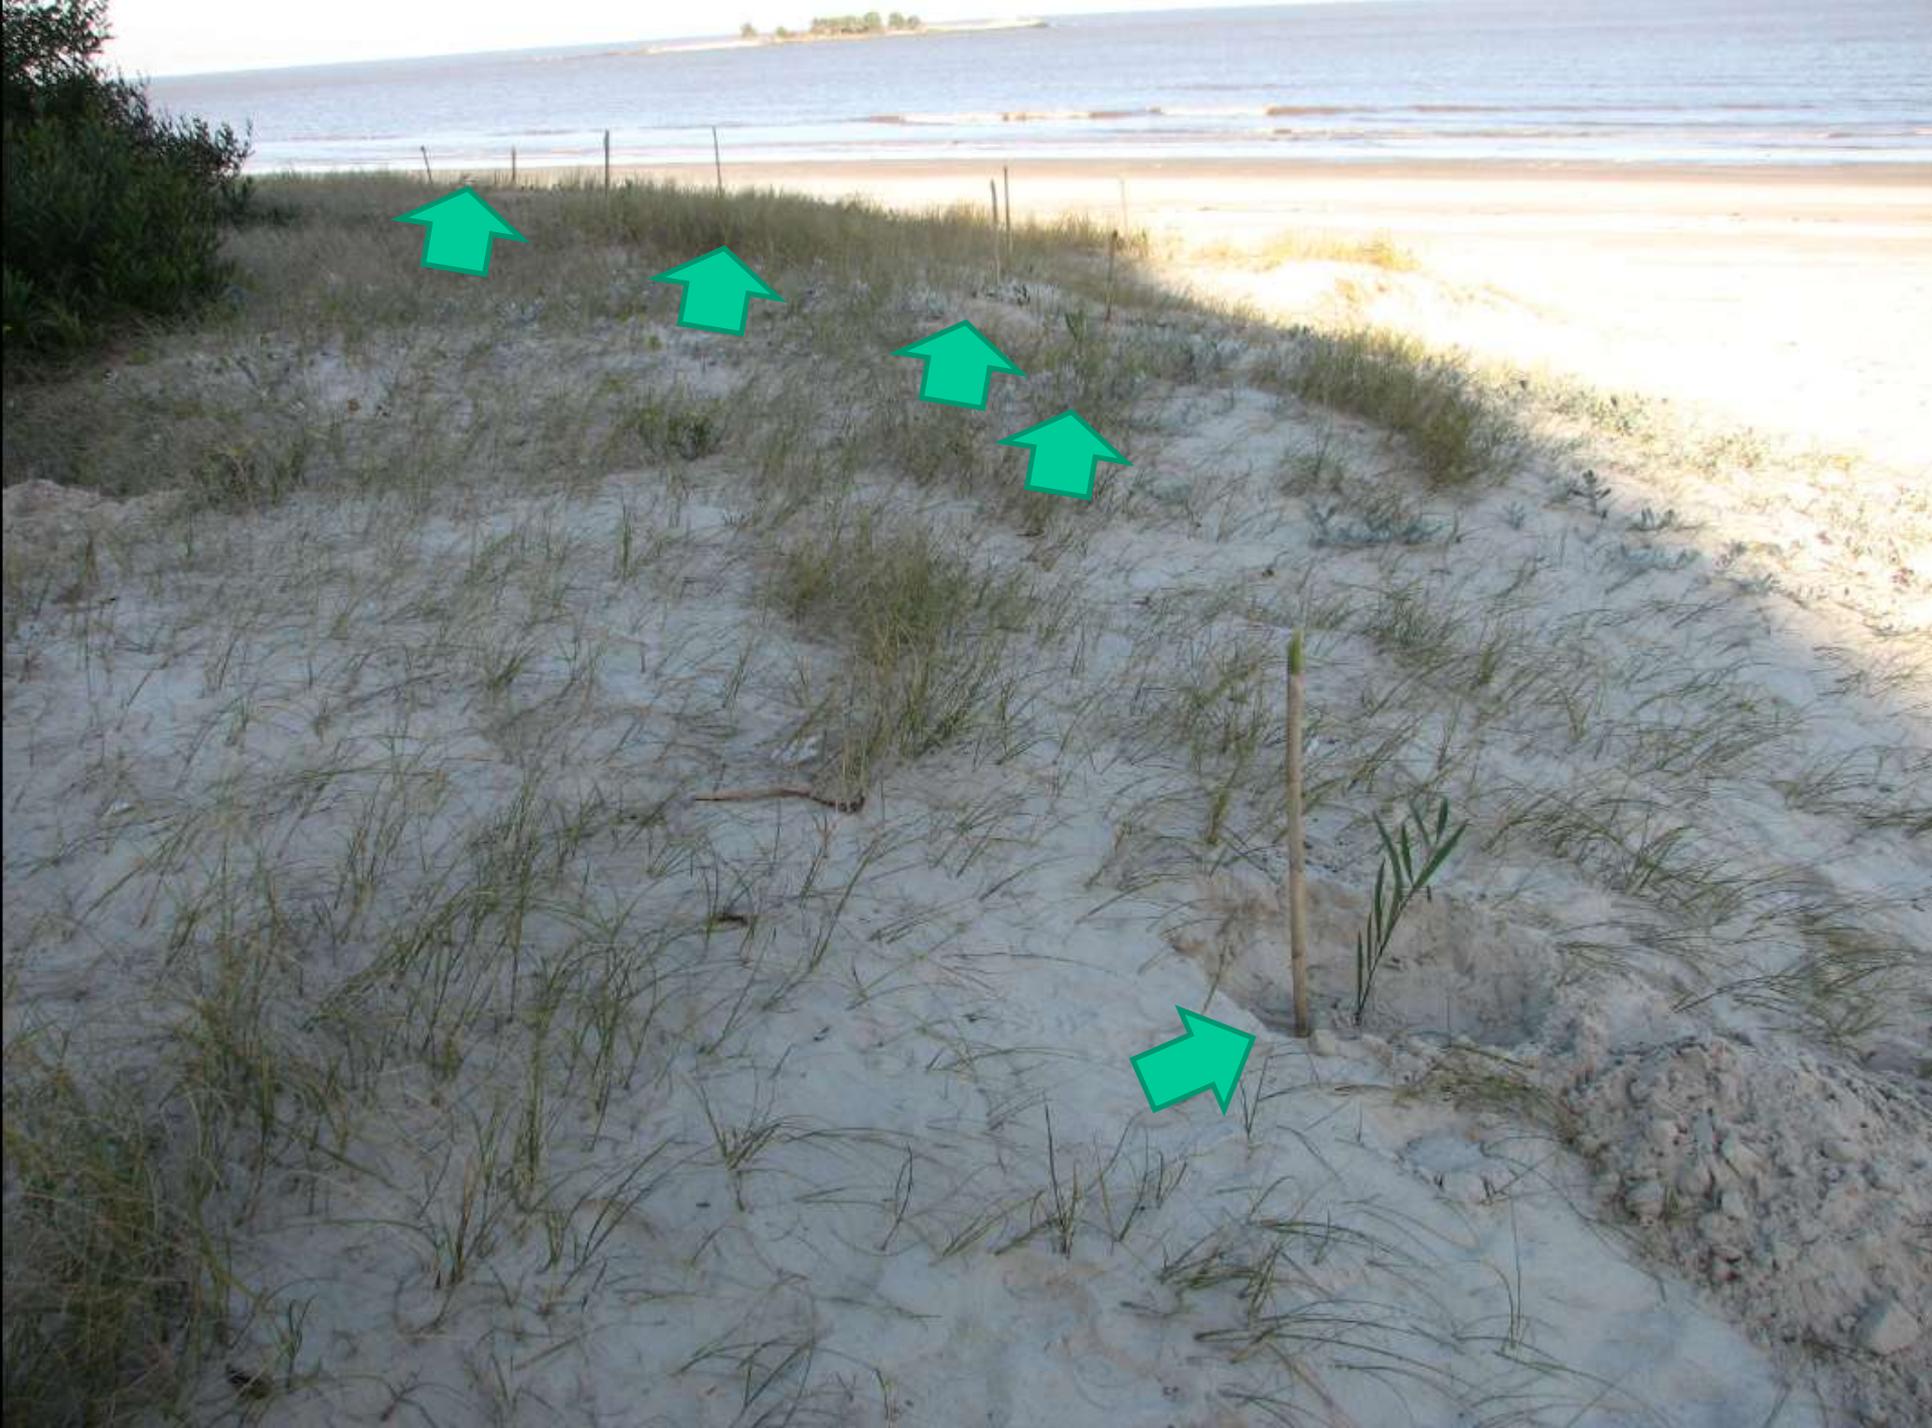
**Las barreras de ramas también permiten restaurar el cordón dunar.**

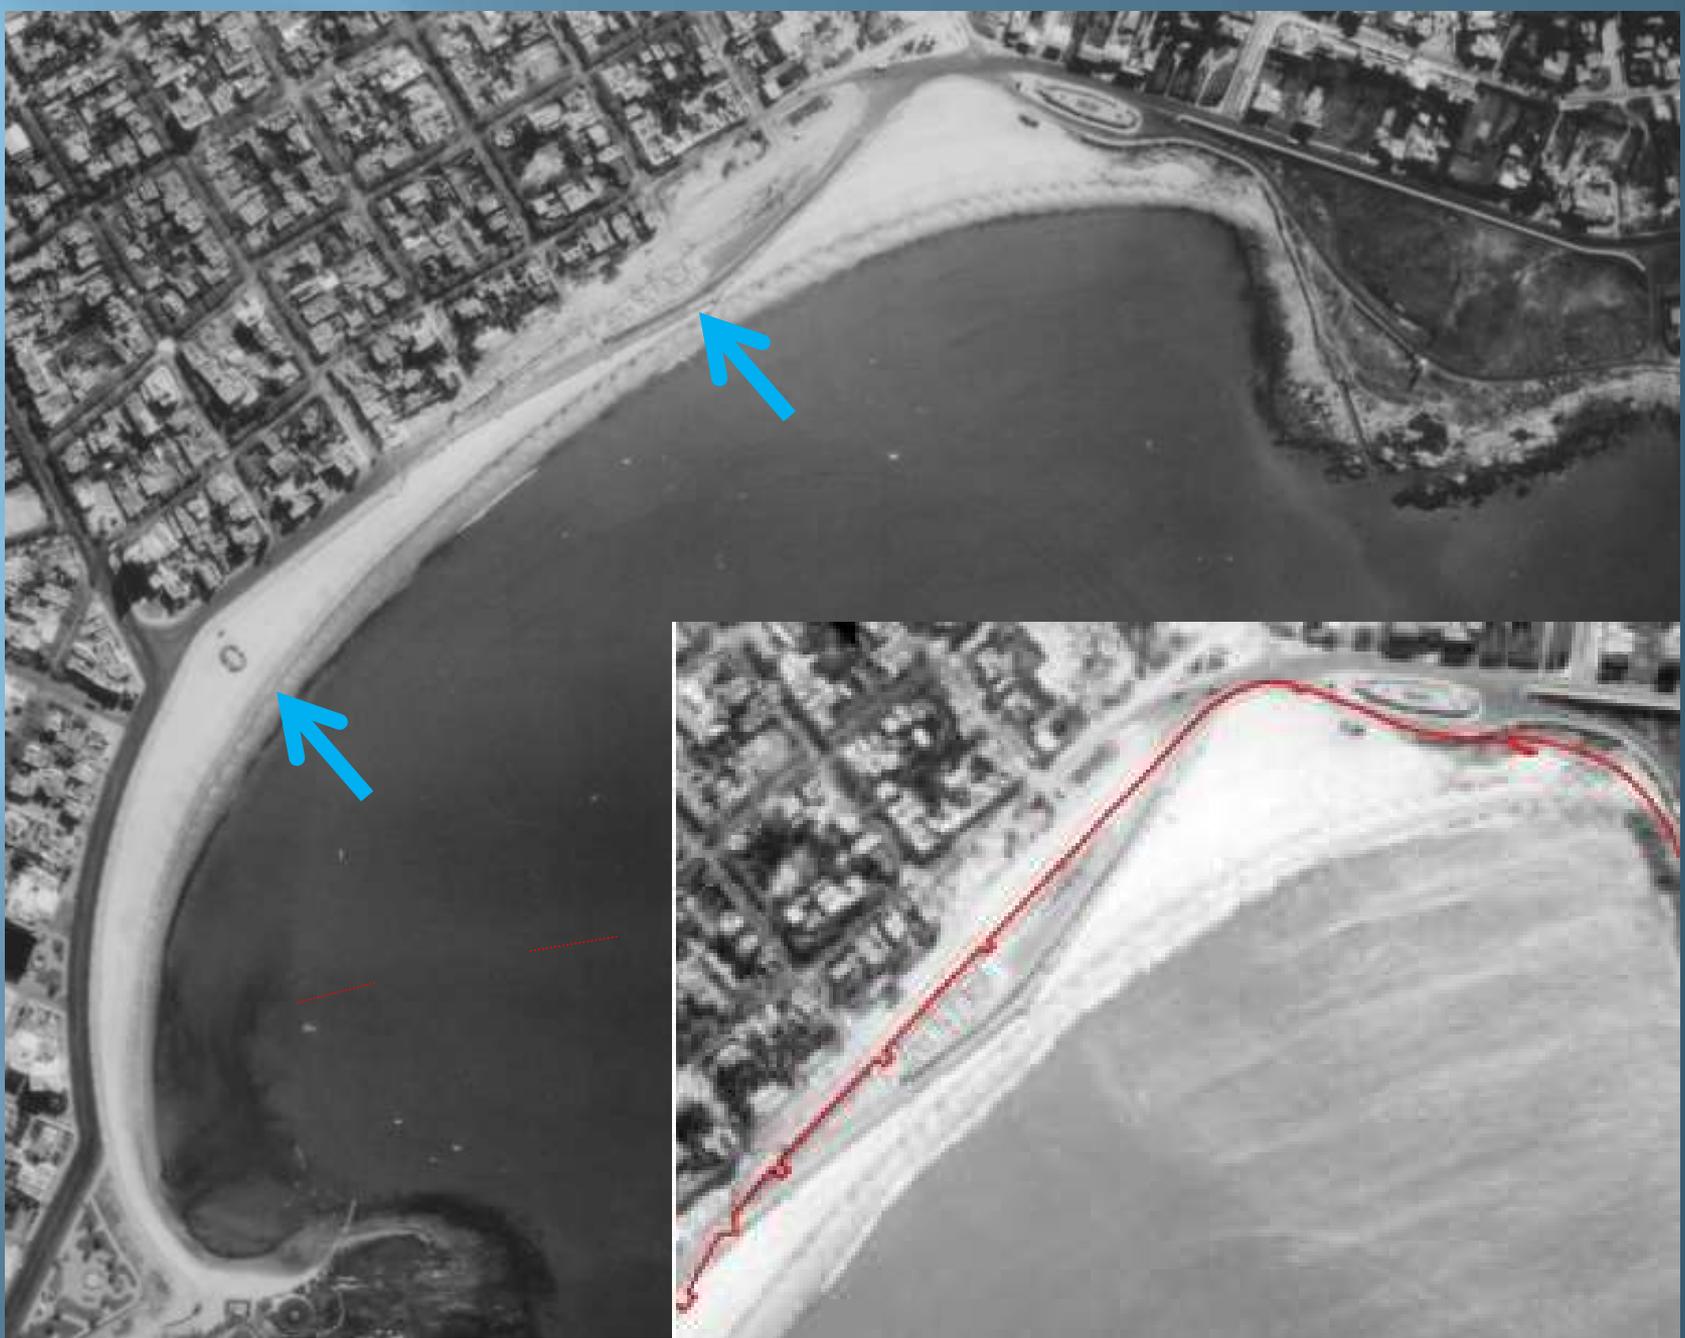
Foto: Archivo IMM - enero 1945, N° 008, esc. 1/10.000

Curvas de nivel cada 1 metro, realizadas en 1906 para el Proyecto de Saneamiento de la Cuenca de los Pocitos, superpuesta a imagen del 29 de setiembre de 2007.

La línea roja es la ubicación de la rambla actual. En turquesa se indica la línea de marea alta para el año de la foto. Nótese la mayor altura y ancho de la playa en relación de la línea de costa respecto a la actual.

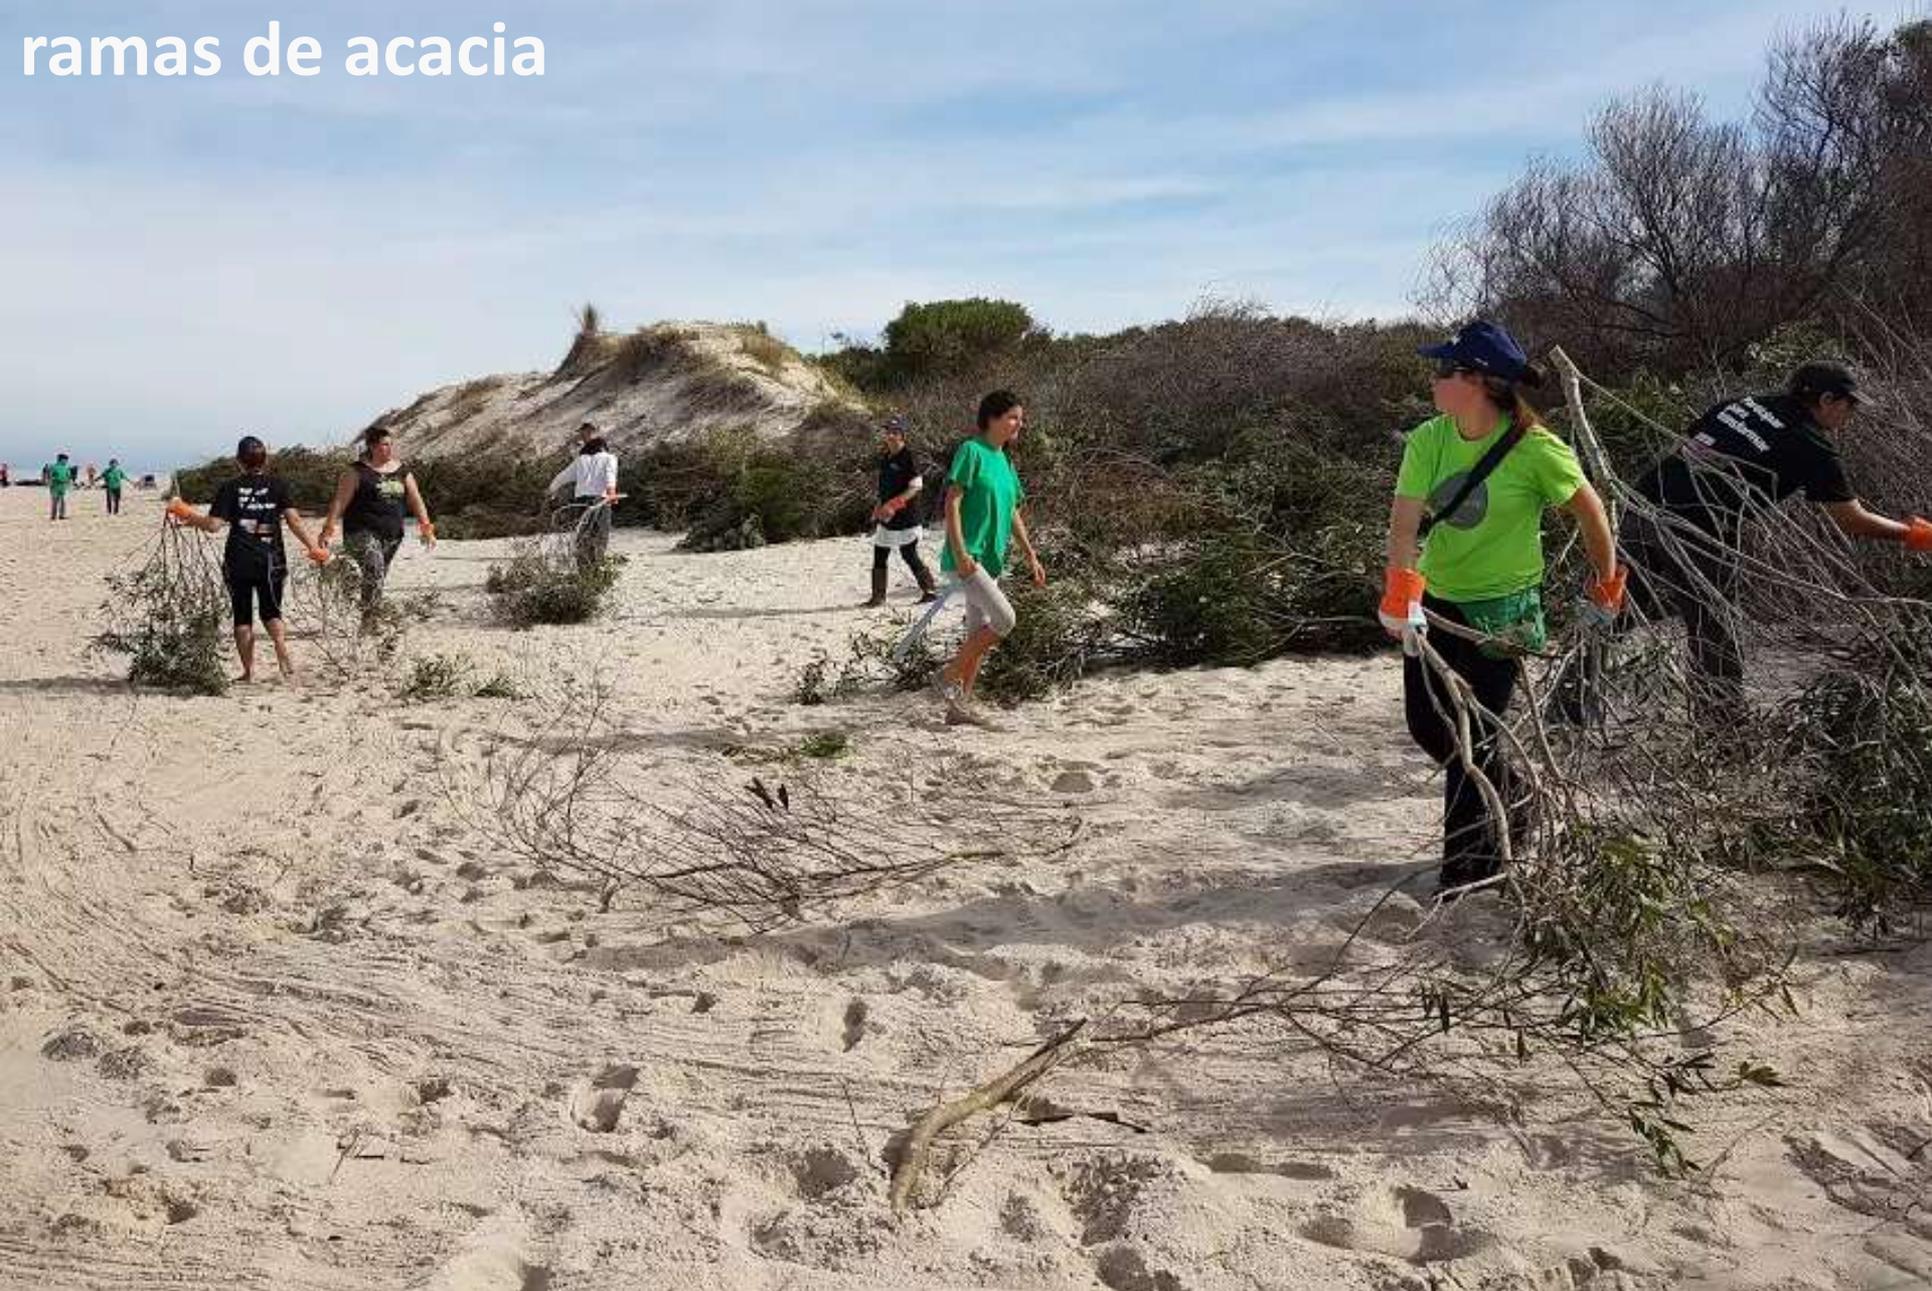
# Jaureguiberry, reconstrucción de cordón dunar con ramas de acacia

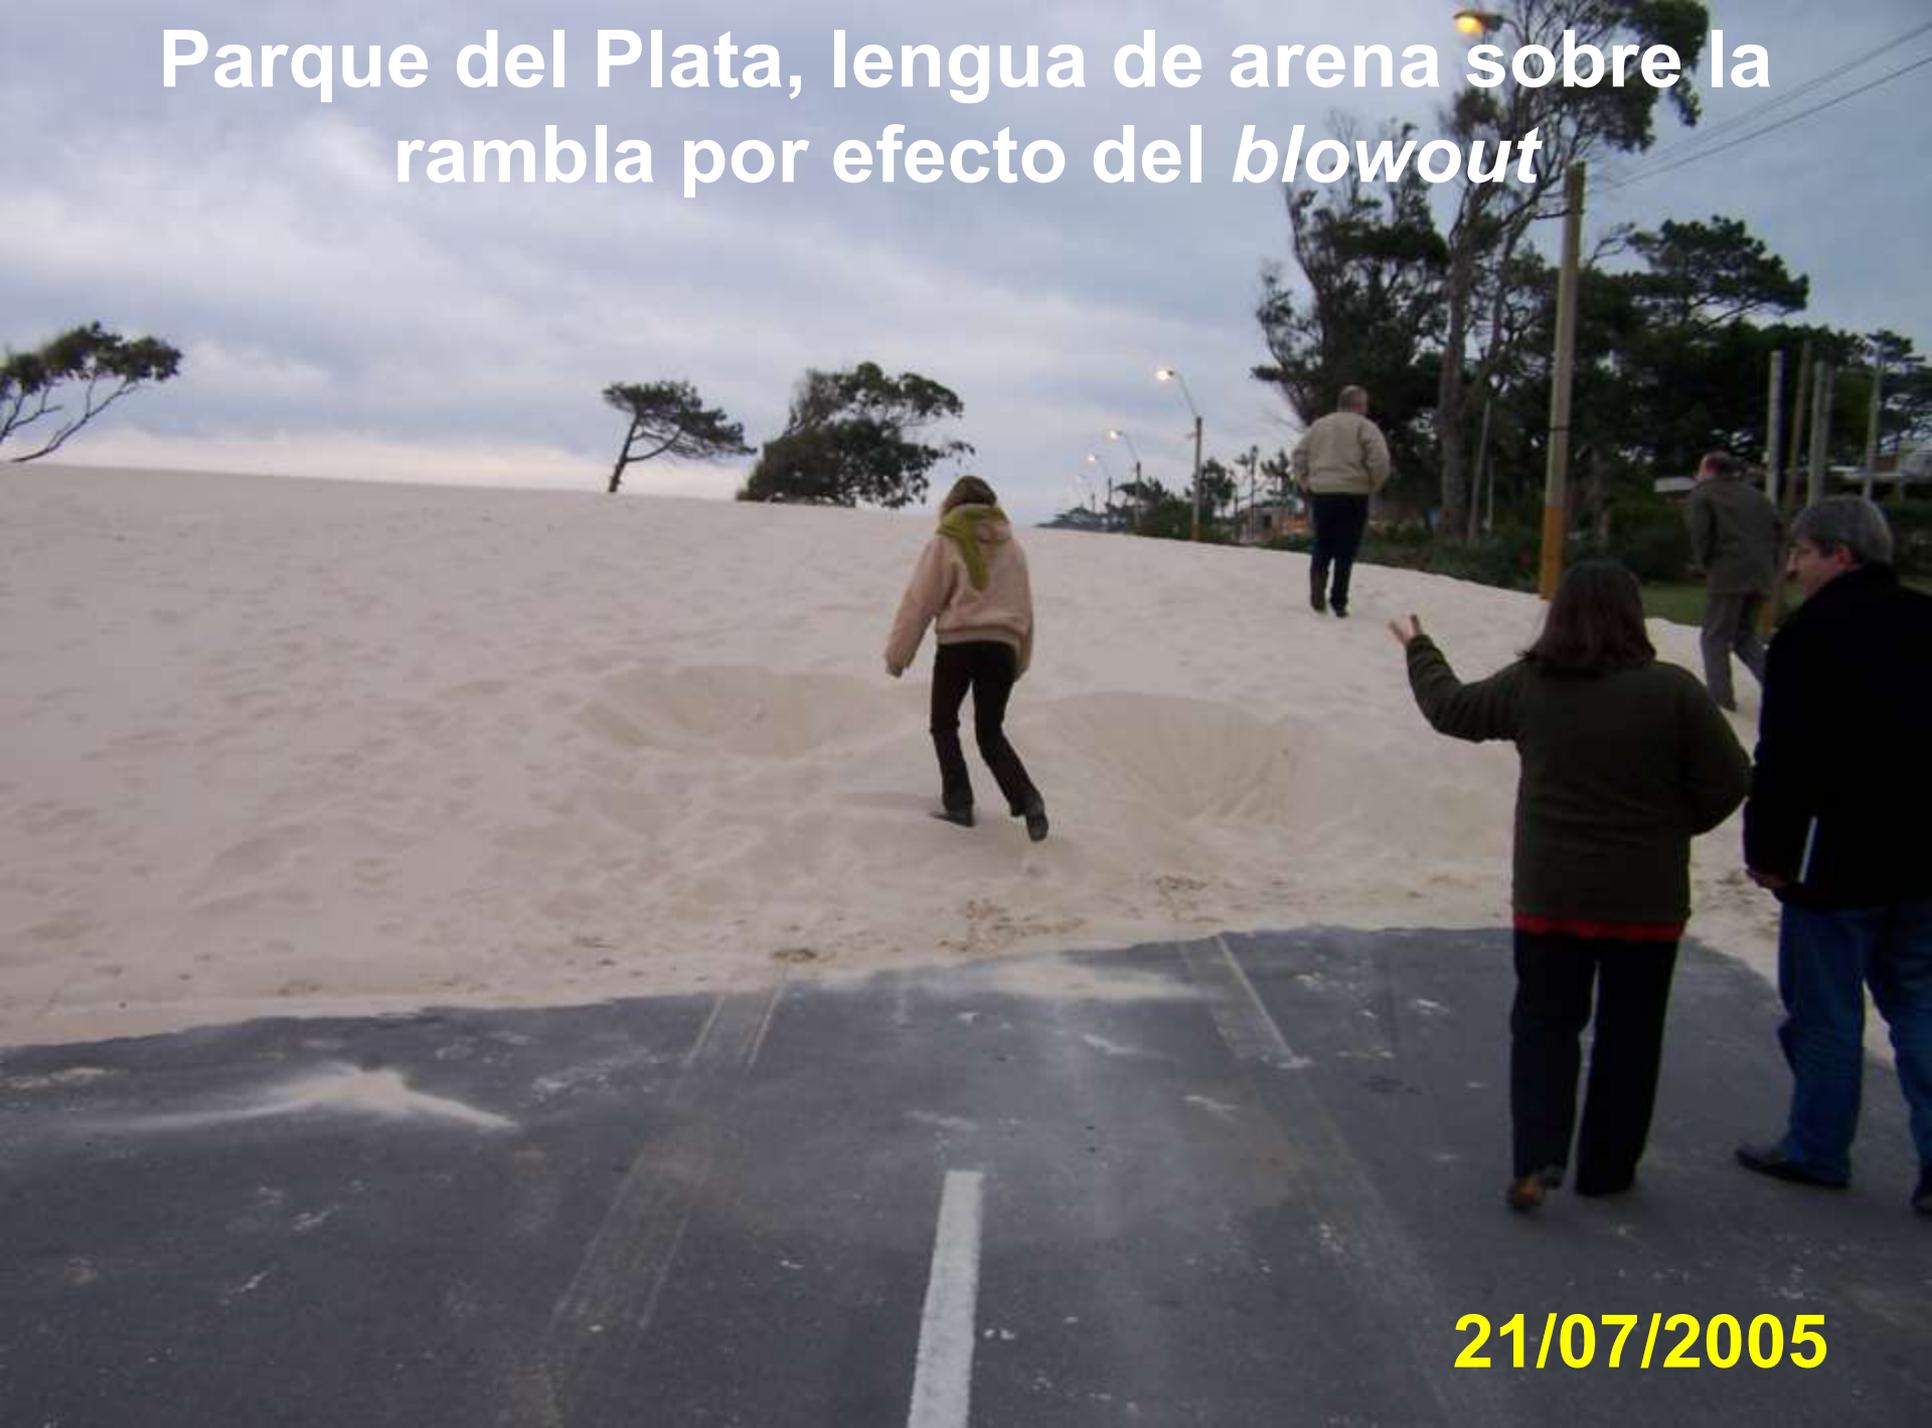
21/07/2005

# Parque del Plata, lengua de arena sobre la rambla por efecto del *blowout*

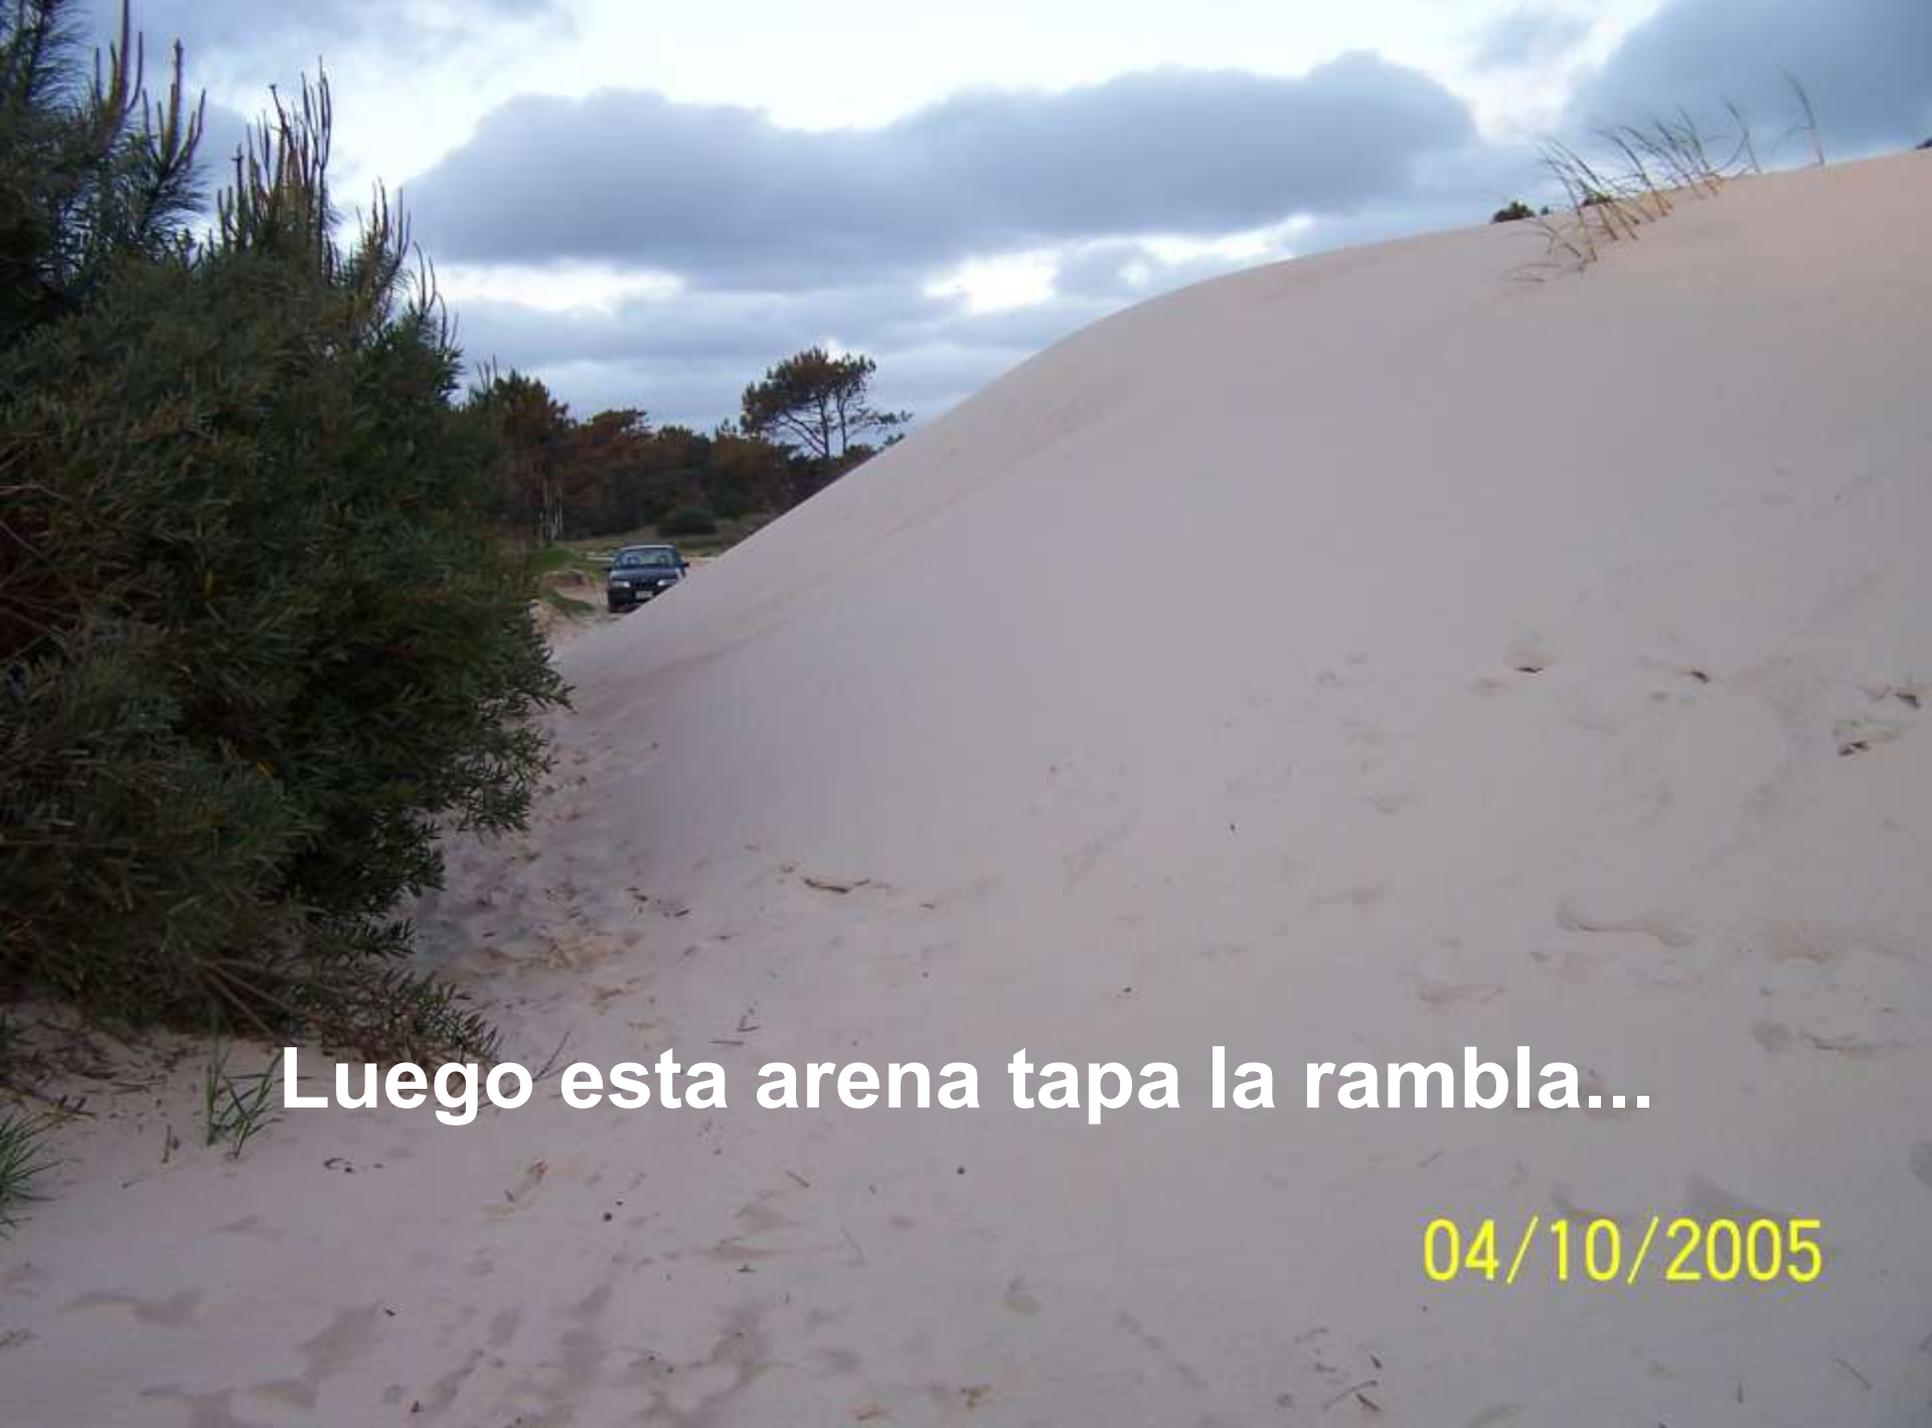
04/10/2005

A large, smooth sand dune dominates the right side of the frame. The sky is filled with heavy, grey clouds, suggesting an overcast day. In the background, a dark-colored car is parked on a dirt path that leads up the dune. To the left, there is a dense thicket of green, spiky vegetation, possibly coastal plants. The overall scene depicts a natural coastal environment where sand dunes are encroaching on a road or path.

Luego esta arena tapa la rambla...

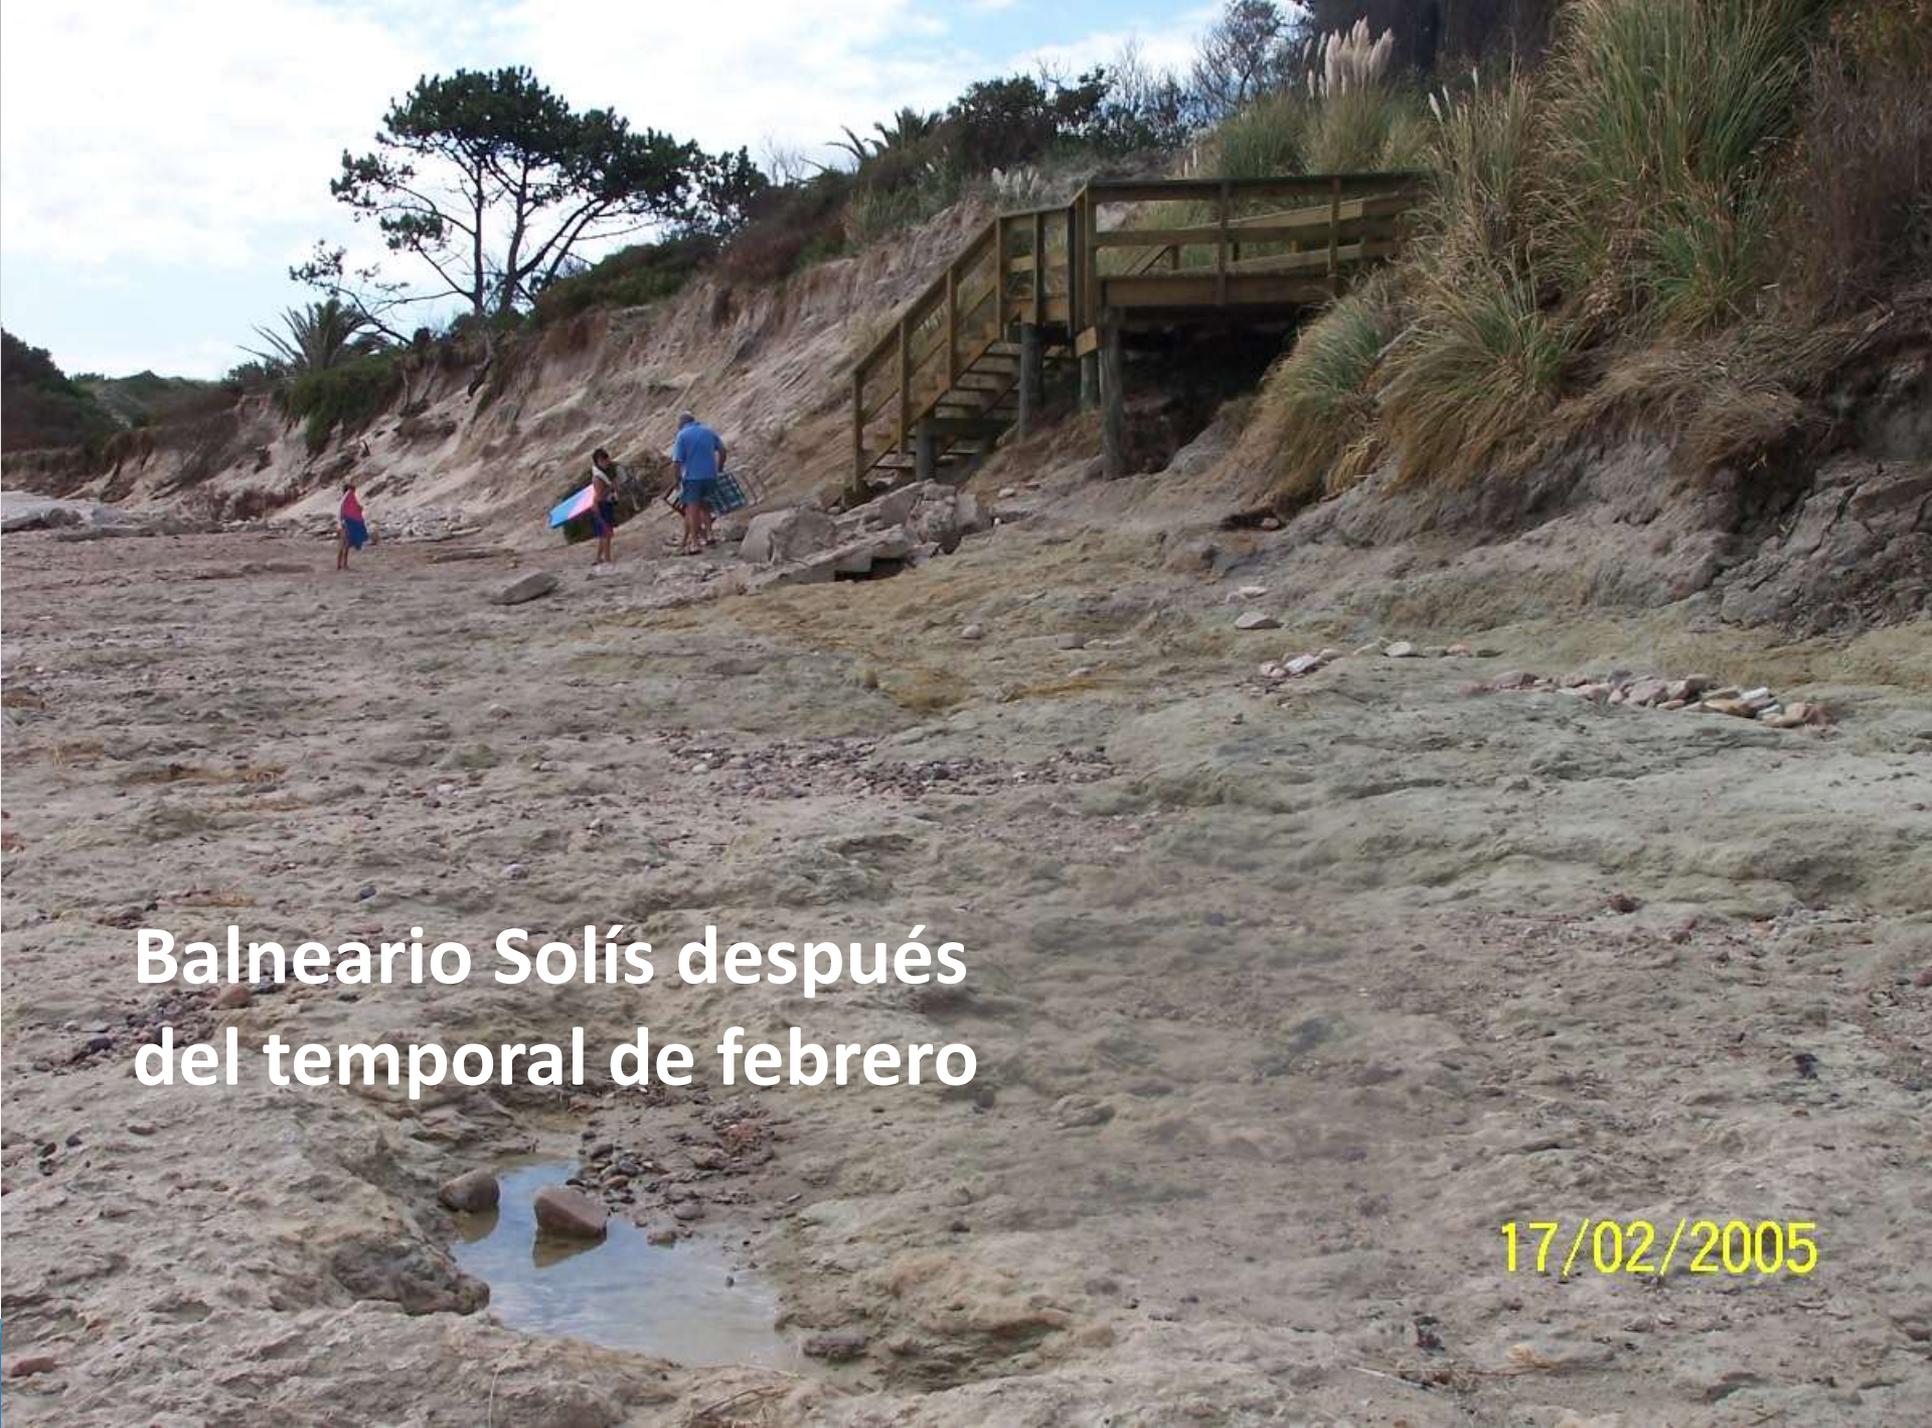
17/02/2005

Balneario Solís después  
del temporal de febrero
